Saggi e prove sui materiali e sulle strutture Istituto "Domenico Chiodo"

<u>PROVINCIA DELLA SPEZIA</u>

OGGETTO: Lavori di adeguamento statico - sismico dei plessi sede dell'Istituto scolastico "Einaudi - Chiodo" siti in Via XX Settembre e Via Lamarmora - La Spezia (SP).

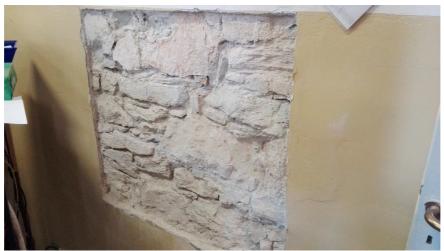
Foto 51 saggio muratura

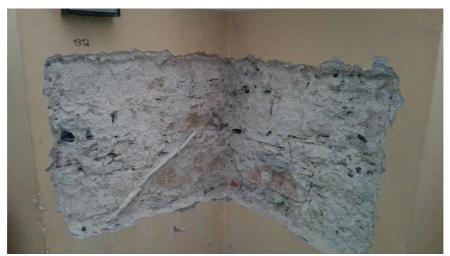
Foto 50 Saggio Muratura per verifica ammorsamento

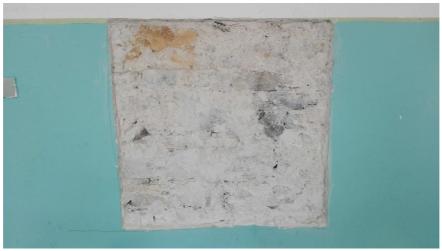
Foto 49 saggio muratura

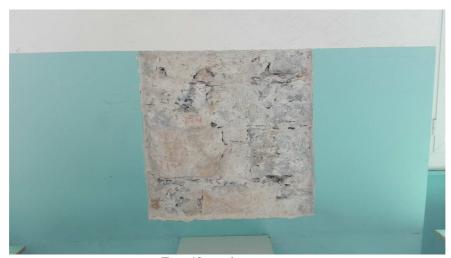
Foto 48 saggio muratura

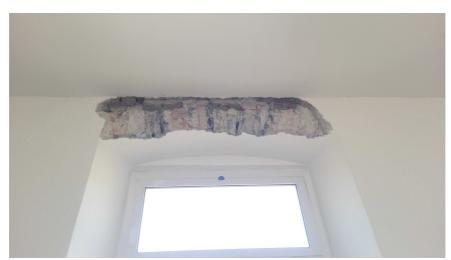
Foto 47 architrave

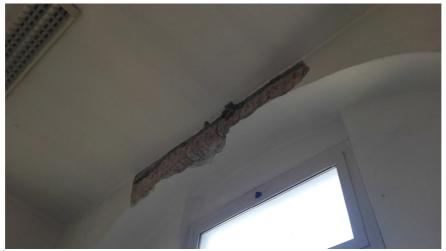
Foto 46 architrave

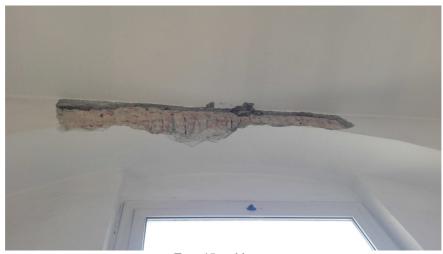
Foto 45 architrave

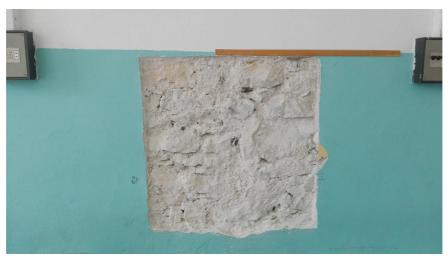
Foto 44 saggio muratura

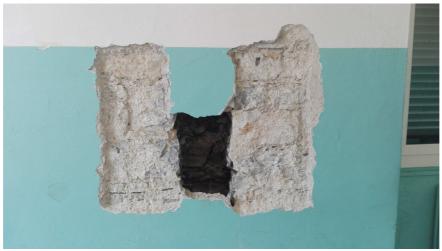
Foto 43 muratura

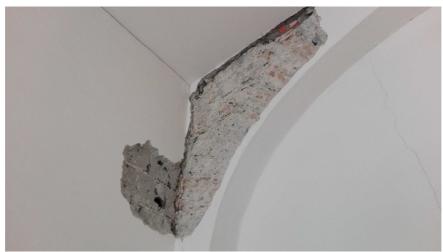
Foto 42 Saggio muratura e verifica ammorsamento

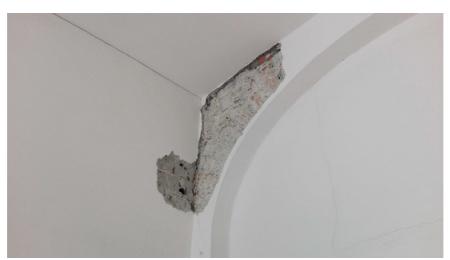
Foto 41 Saggio muratura e verifica ammorsamento

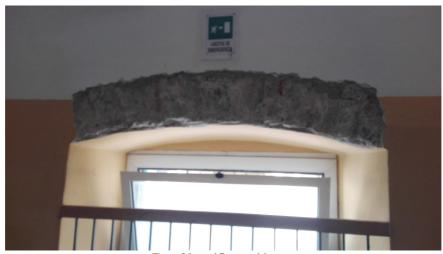
Foto 39 verifica architrave

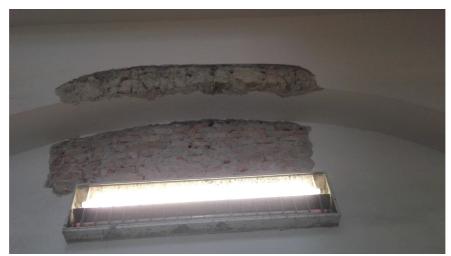
Foto 38 verifica architrave

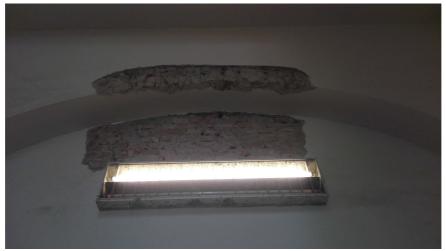
Foto 37 verifica architrave

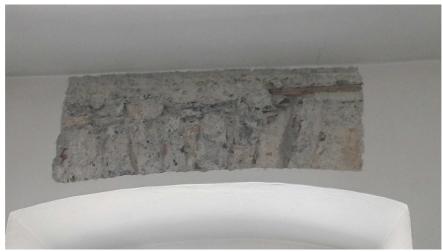
Foto 36 verifica architrave

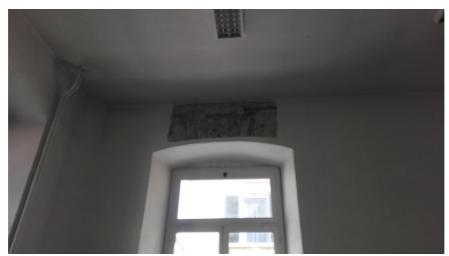
Foto 35 verifica architrave

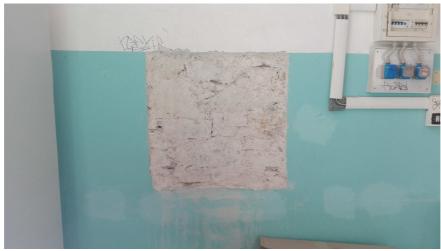
Foto 34 saggio muratura

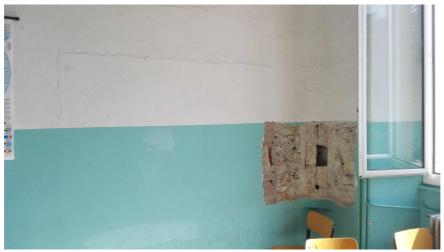
Foto 33 verifica muratura ed ammorsamento (è visibile anche traccia di tamponamento)

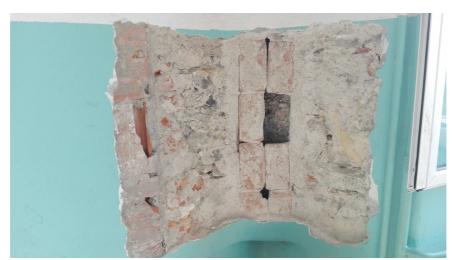
Foto 32 verifica muratura ed ammorsamento

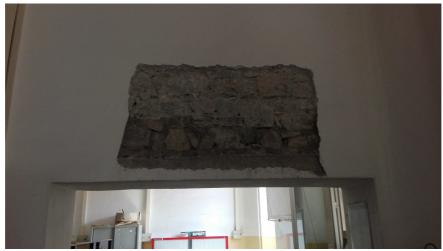
Foto 31 verifica architrave

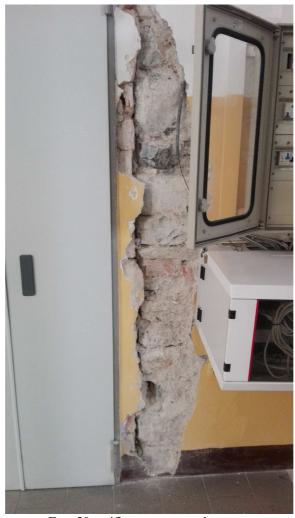
Foto 30 verifica muratura su bucatura

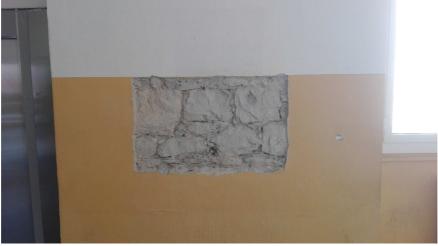
Foto 29 saggio muratura

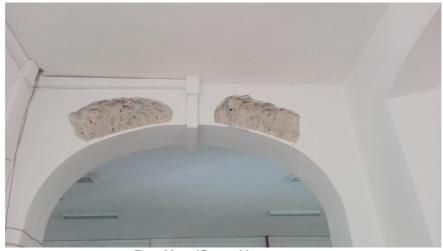
Foto 28 verifica architrave e arco

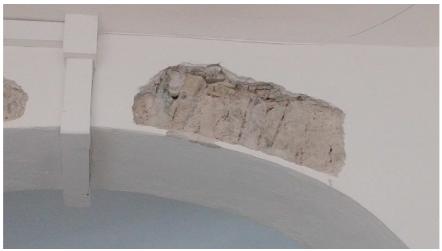
Foto 27 verifica architrave e arco

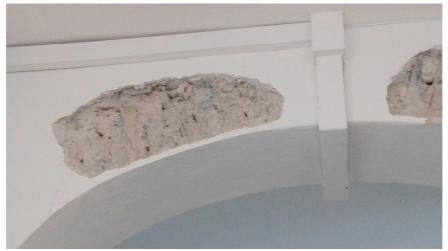
Foto 26 verifica architrave e arco

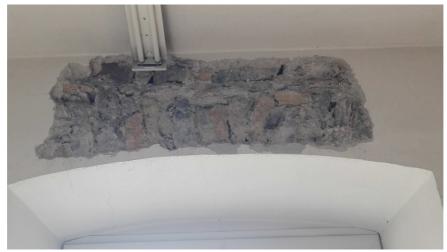
Foto 25 verifica architrave

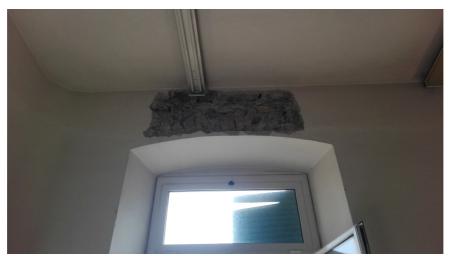
Foto 24 verifica architrave

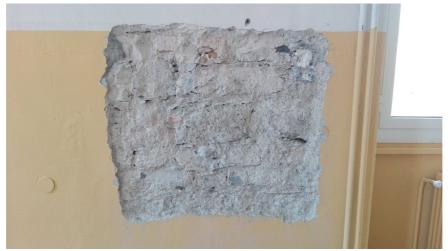
Foto 23 saggio muratura

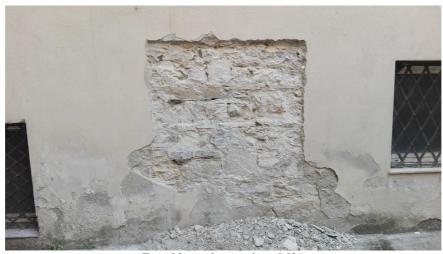
Foto 22 martinetto piatto M01

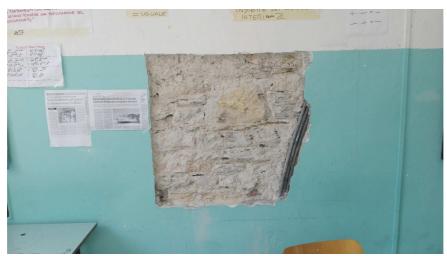
Foto 21' saggio muratura

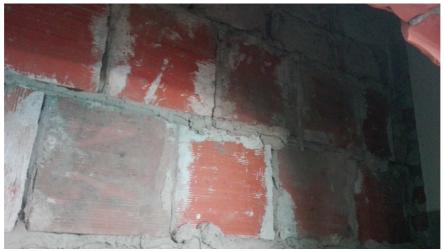
Foto 21 foratura tamponata

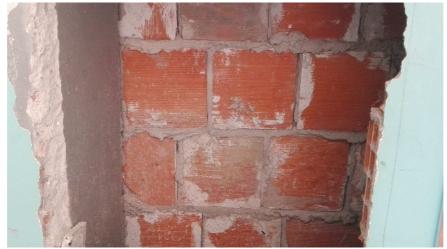
Foto 20 foratura tamponata

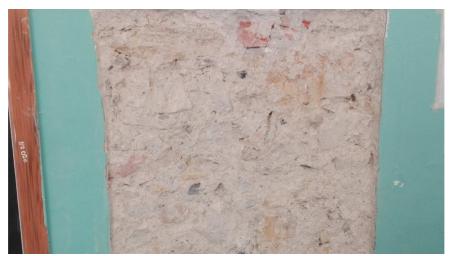
Foto 19 saggio muratura

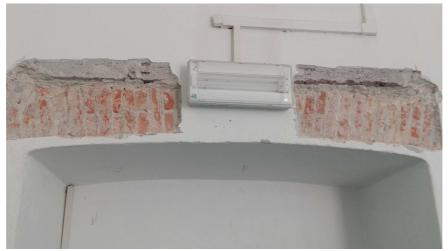
Foto 18 verifica architrave

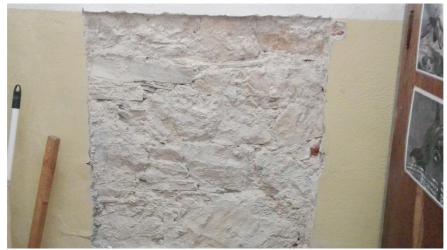
Foto 17 saggio muratura

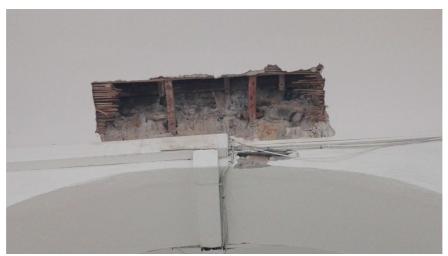
Foto 16 verifica architrave

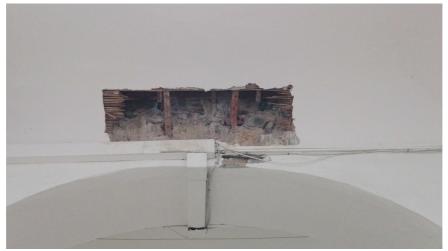
Foto 15 verifica architrave

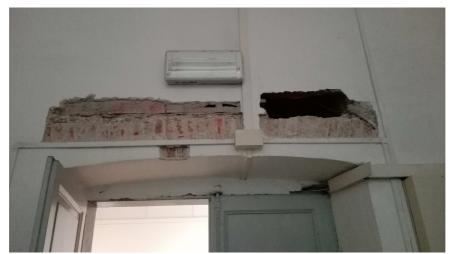
Foto 14 verifica architrave

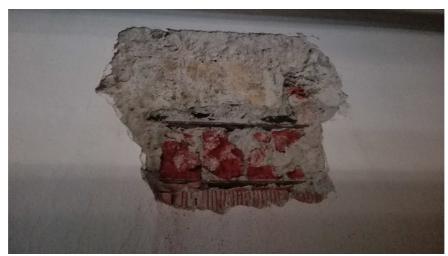
Foto 13 verifica architrave

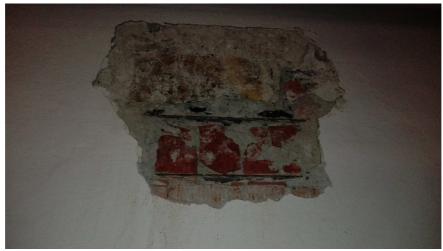
Foto 12 verifica architrave

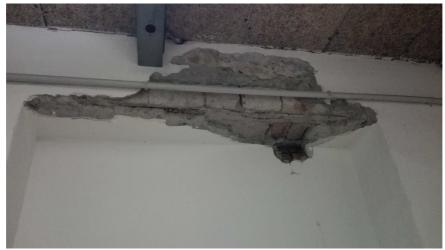
Foto 11 verifica architrave

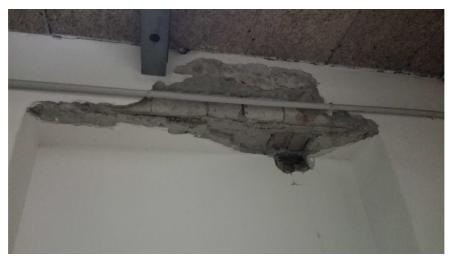
Foto 10 verifica architrave

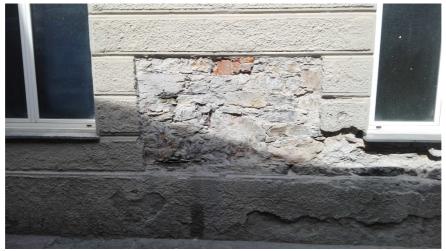
Foto 9 martinetto piatto M02

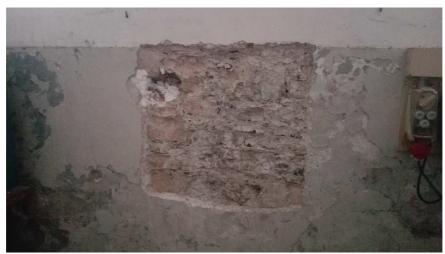
Foto 8 saggio muratura

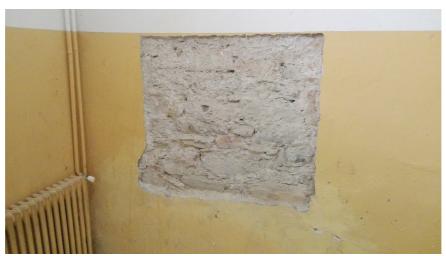
Foto 7 saggio muratura

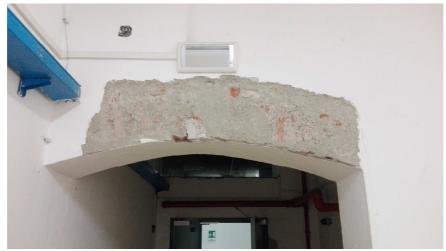
Foto 6 verifica architrave

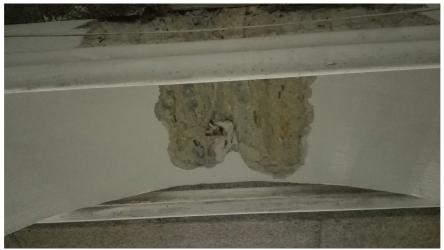
Foto 5 verifica architrave

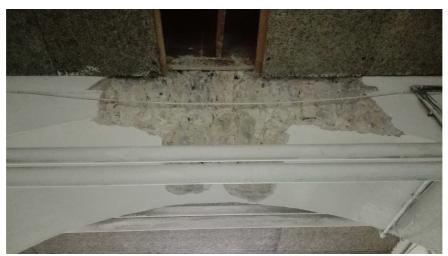
Foto 4 verifica architrave

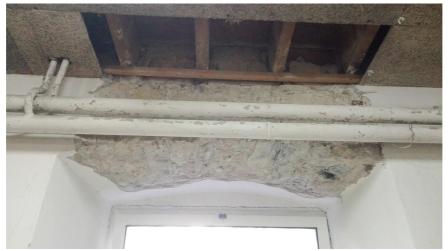
Foto 3 verifica architrave

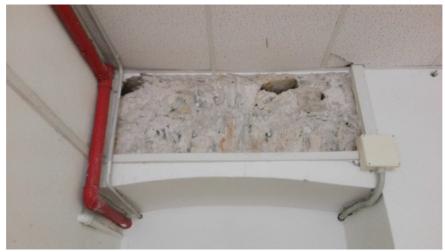
Foto 2 verifica architrave

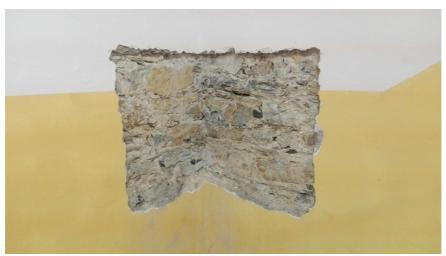
Foto 1 saggio muratura e verifica ammorsamento pareti
