**Oggetto: ADEGUAMENTO SISMICO DELLA
PALESTRA SPORTIVA IN
LOC.ROMITO MAGRA**

RELAZIONE TECNICA GENERALE

Oggetto: consolidamento sismico della palestra scolastica ed annessa palazzina spogliatoi e uffici in loc. Romito Magra, Arcola (SP).

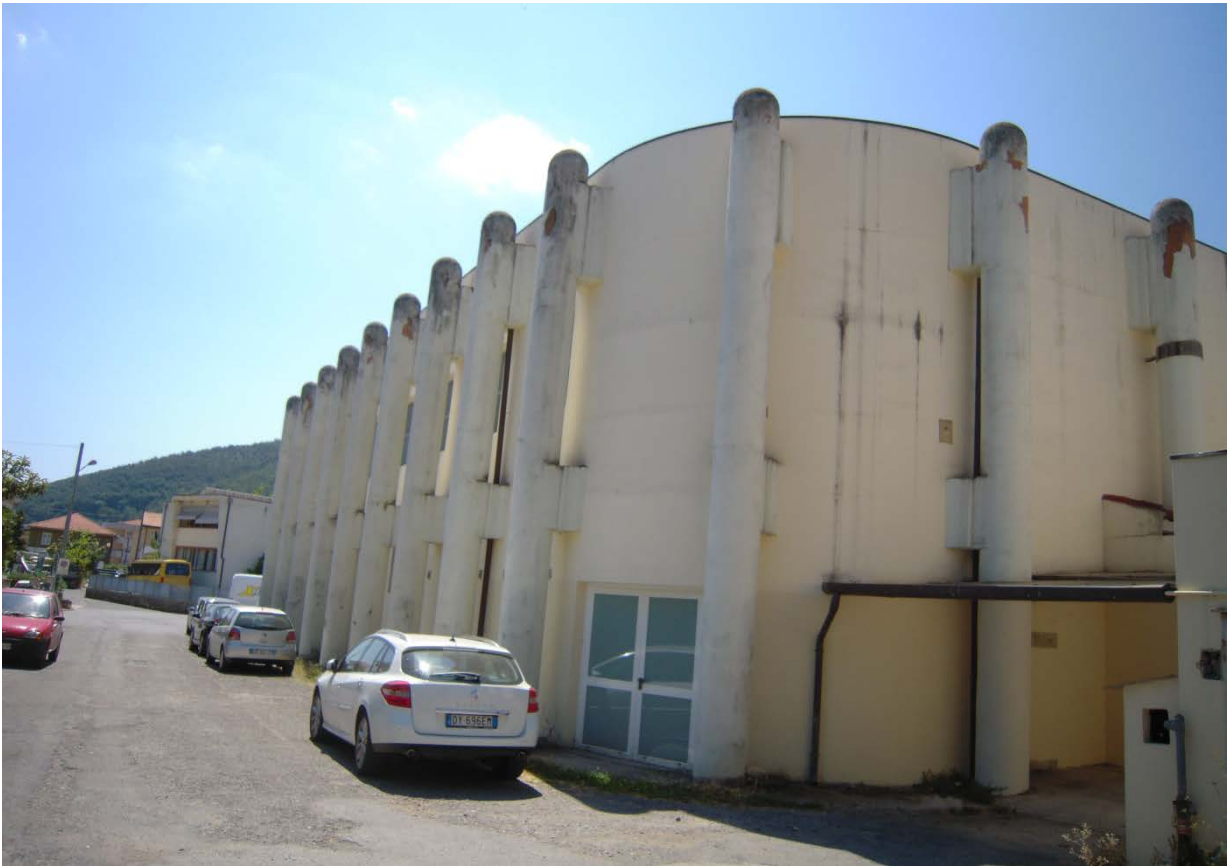
Nelle foto che seguono sono mostrate immagini della palestra vista dall'esterno e dall'interno (fig.1 e 2) in cui è visibile sia il sistema di colonne esterne con le sommità annerite dall'umidità conseguente le piogge, nonché l'interno costituito dalla serie di tegoloni, sulle cui intersezioni sono fissati in modo non ottimale i corpi illuminanti. In fig.3 si apprezza la situazione decisamente precaria dei corpi illuminanti e la vulnerabilità alla caduta di calcinacci dell'intersezione tra elementi prefabbricati di copertura. In fig. 4 è ripresa in veduta d'insieme la copertura della palestra dall'alto; in fig.5 il tipico collegamento tra colonna esterna e trave ad L portante i tegoloni è messo in evidenza, grazie ad un saggio in cui si è rimossa la chiusura in conglomerato non portante, lo stato di ossidazione delle lamiere portanti. Infine in fig. 6 si è riportata una vista dall'esterno della palazzina spogliatoi-uffici inagibile a causa di lesioni sul perimetro e condizioni di vulnerabilità sismica per la carenza di incatenamenti e di appoggio tra solai e pannelli portanti.

Fig.1: palestra vista dall'esterno

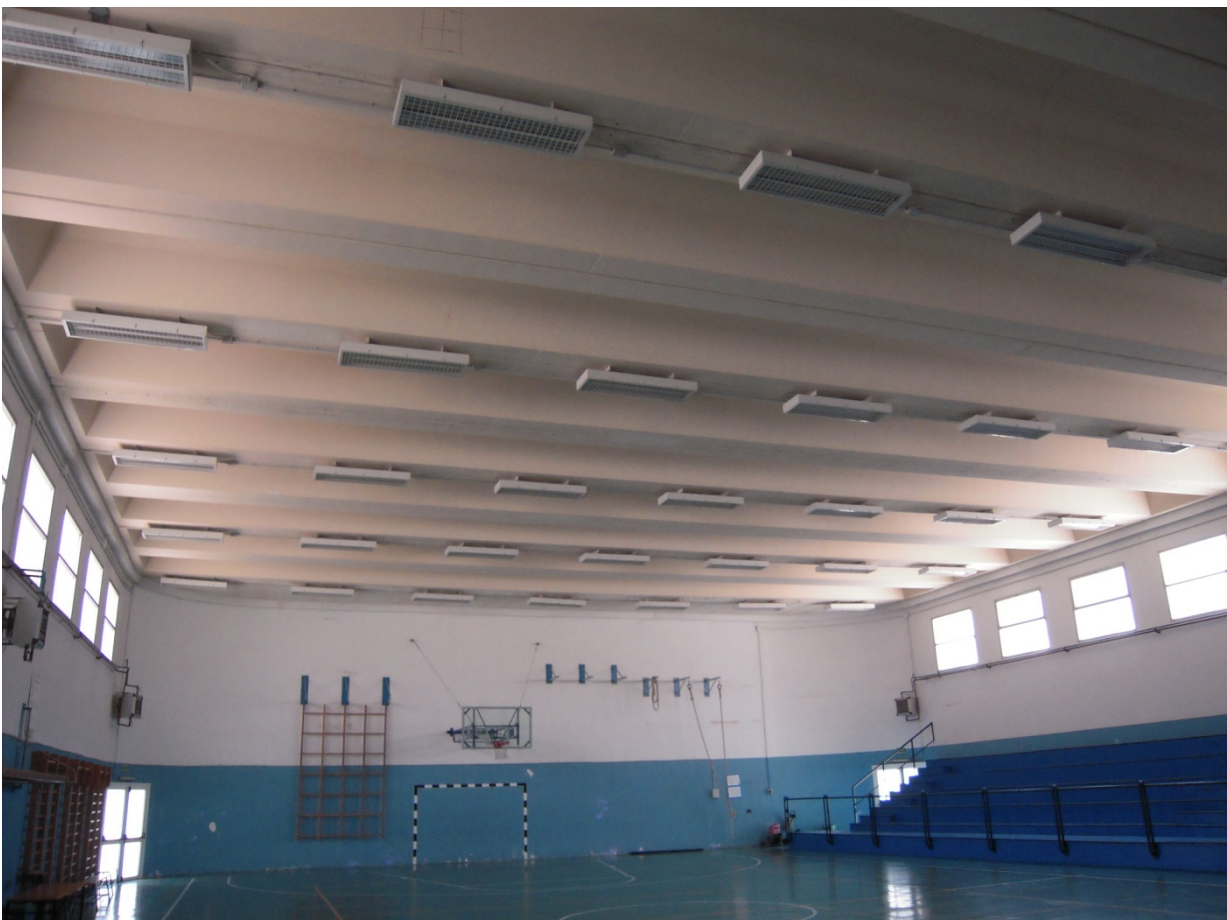
Fig.2: palestra vista dall'interno

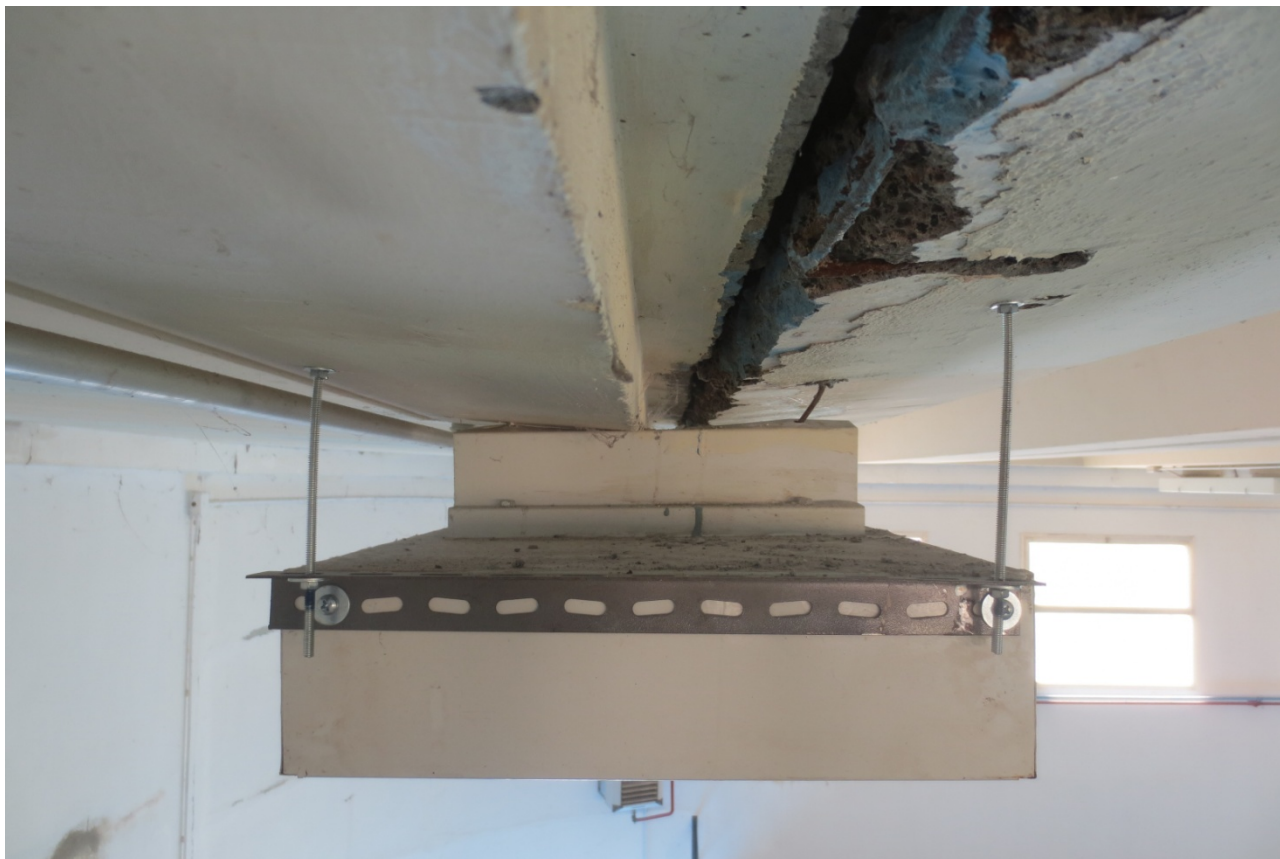
La palestra scolastica mostra una spiccata vulnerabilità sismica, dovuta principalmente alla mancanza di elementi incatenanti e di controvento sismico, unita alla vulnerabilità statica del collegamento tra colonne e travi di bordo ad L, affidate unicamente a cordoni di saldatura che, in base ad alcuni saggi, risultano aggrediti da corrosione e quindi di incerta efficacia e durabilità nel tempo. Ultimamente, anche a seguito di infiltrazioni idriche dalla copertura, sono avvenuti distacchi di calcinacci dal soffitto all'interfaccia tra due tegoloni ad Omega contigui: un esame ravvicinato della zona del distacco ha messo in luce visibili fuori piano tra tegoloni contigui, che comportano un precario ancoraggio dei corpi illuminanti, a loro volta a rischio di caduta

Fig.3: particolare dell'innesto dei corpi illuminanti sulle intersezioni dei tegoloni di copertura.

Formazione di canali di gronda e discendenti per la raccolta e smaltimento a terra delle acque meteoriche
Rimozione di corpi illuminanti a fluorescenza lineari esistenti 2x58 W a soffitto, solidali ai tegoloni da rimuovere, con successiva realizzazione di nuovi corpi illuminanti a parete completi di impiantistica di alimentazione.
Ripresa degli intonaci esistenti con pulizia, rimozione delle parti deteriorate, idorlavaggio e stuccatura con rasante sulle superfici riparate.
Tinteggiatura delle superfici esterne con vernice traspirante a due mani, previa posa di fissativo
Il tutto sarà corredato da allestimento cantiere, sistemi di protezione individuale, baracca di cantiere, ponteggi perimetrali al servizio dei lavori, trabatelli e quant'altro necessario per l'opera finita.

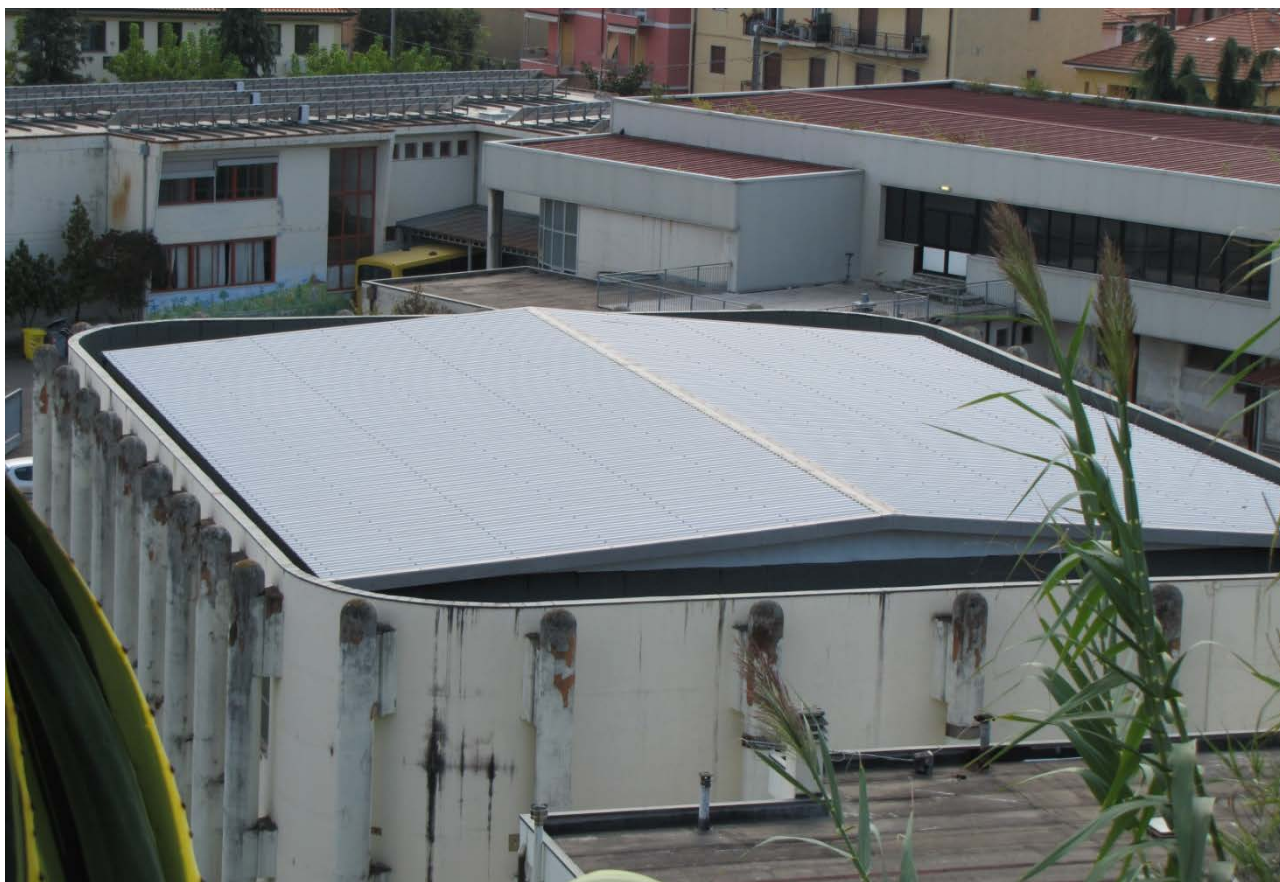
Fig.4: vista dall'alto della copertura della palestra e, in primo piano, della terrazza della palazzina

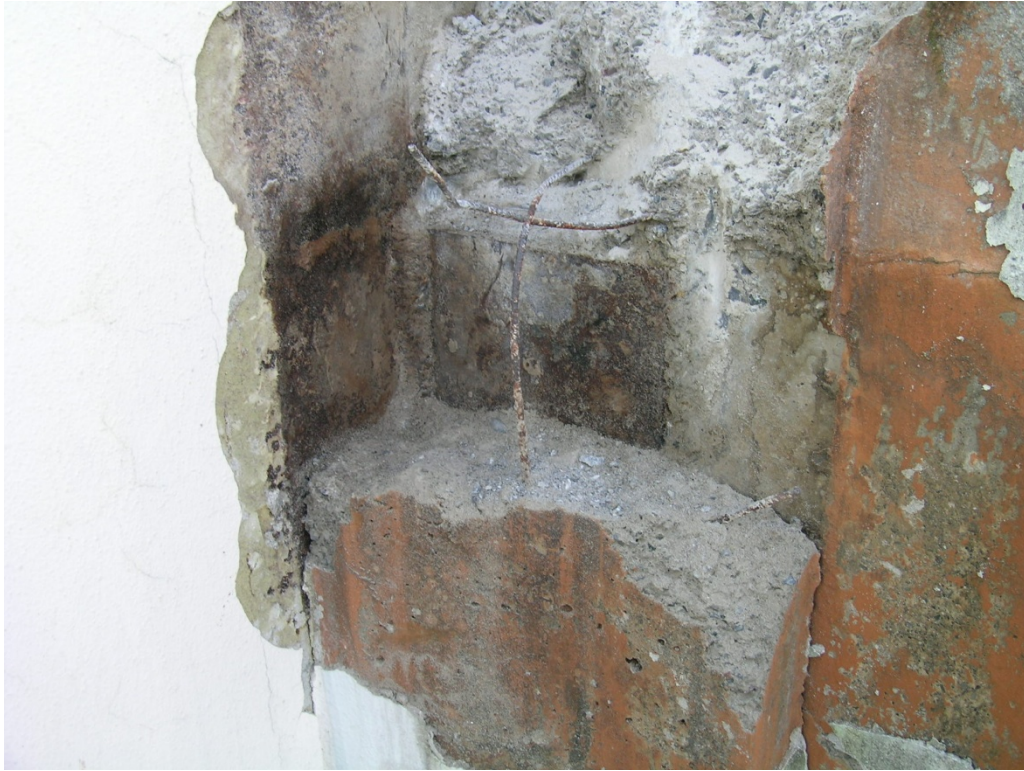
Fig.5: particolare dell'attacco tra colonna esterna e trave ad L di copertura con lamiere ossidate

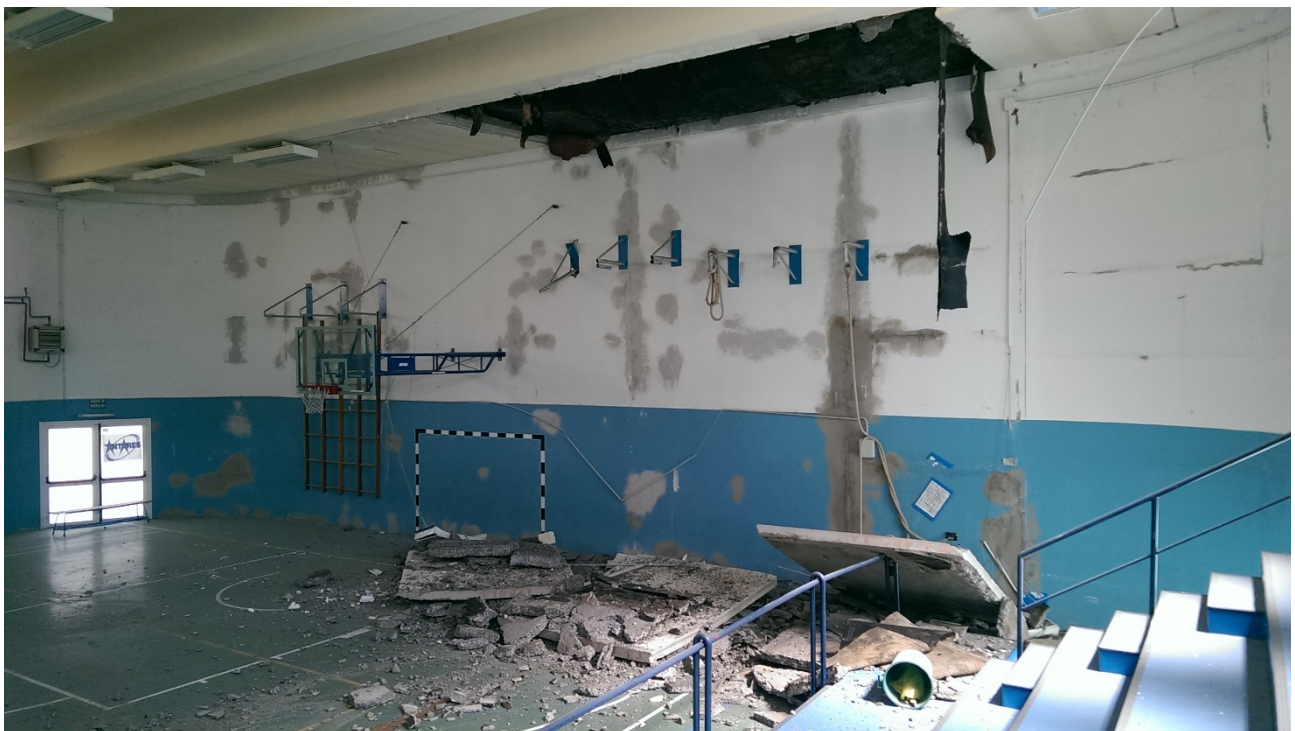
Fig.6: particolare del pannello di copertura crollato.

Rimozione dei tegoloni e dei sovrastanti pannelli di copertura tramite distacco, calo a terra e taglio degli elementi prefabbricati in c.a.p. Il tutto verrà conferito a discarica autorizzata. Tutto ciò per eliminare i notevoli carichi permanenti in copertura, così da abbattere in modo significativo le masse sismiche che insistono sui pilastri
Realizzazione di nuova struttura metallica reticolare con arcarecci e accessori vari, al posto degli attuali tegoloni, per il sostegno della nuova copertura, di tipo alleggerito in pannelli di lamiera sandwich. La copertura aggetterà fino a proteggere le propaggini dei pilastri dalle acque meteoriche
Realizzazione di nuovi ancoraggi delle travi perimetrali ad L mediante carotaggi e innesto di barre metalliche sub-orizzontali passanti, allo scopo di ridurre i rischi di distacco delle travi stesse dalle propaggini dei pilastri
Chiusura della copertura e dei coronamenti verticali con pannelli sandwich in lamiera grecata in acciaio, interspazio coibente e lamierino di finitura.
