## ***RIPRISTINO CEDIMENTO DI VALLE LUNGO LA S.P. N° 42 IN LOC. MONTARETTO COMUNE DI BONASSOLA***

***fascicolo 5  
RELAZIONE GEOLOGICA***

### RIPRISTINO CEDIMENTO DI VALLE LUNGO LA S.P. 42 IN LOCALITA' MONTARETTO

## RELAZIONE GEOLOGICA

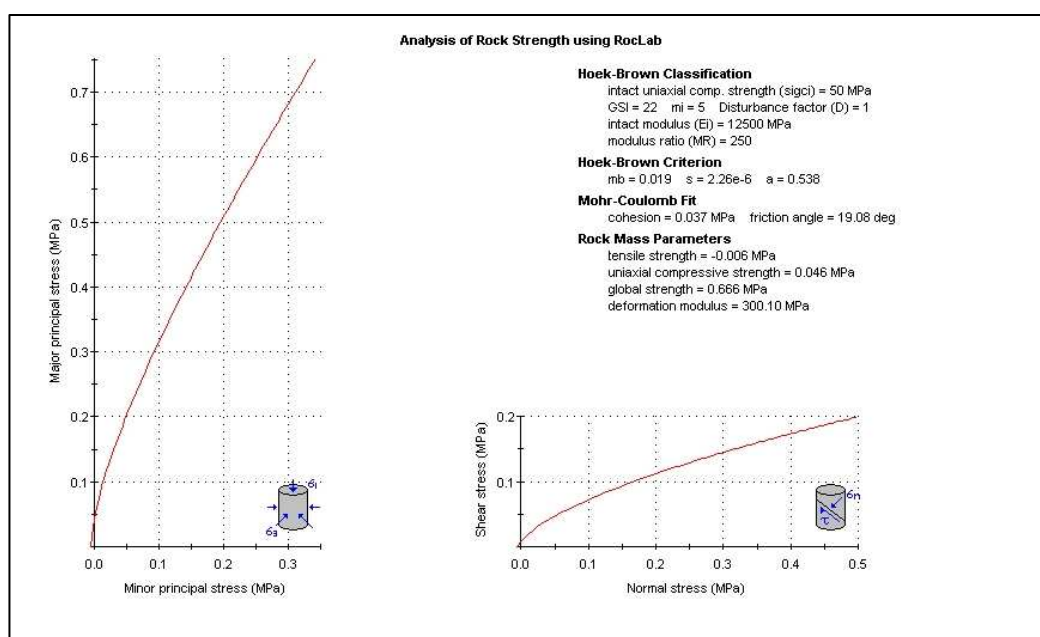
Al di sotto di questa copertura la roccia appare scompaginata e suddivisa da almeno due sistemi di frattura, molto persistenti e con orientazione subverticale, ciò causa una spinta alterazione dell'ammasso roccioso; questa successione di “*argilloscisti degradati*” dal punto di vista geomeccanico può essere assimilata ad un ammasso praticamente incoerente come da schema sotto riportato:

$$\text{GSI} = 22 \quad \gamma \text{ (peso di volume)} = 2300 \text{ kg/cm}^3 \quad c \text{ (coesione)} < 0,3 \text{ kg/cm}^2 \quad \phi \text{ (angolo di attrito interno)} = 19^\circ$$

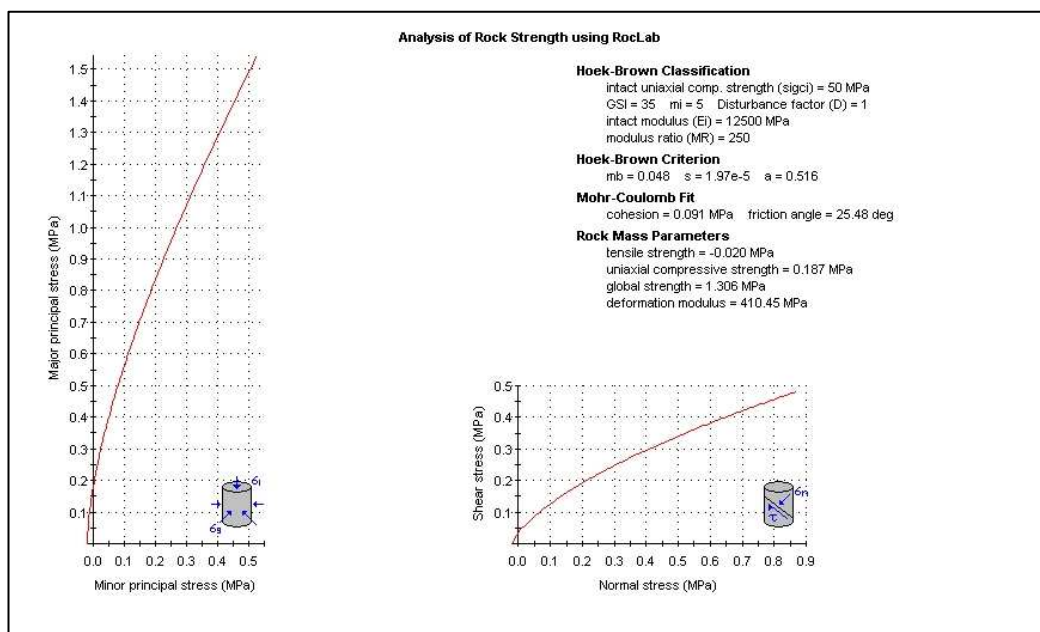
A profondità dell'ordine 3 – 4 metri dal piano di campagna le fratture sono più serrate e la roccia risulta appare più compatta e stabile; questi *argillioscisti con intercalazioni calcaree* che formano l'ossatura del pendio sono pertanto assimilabili ad una "roccia tenera" e l'analisi geomeccanica ne permette la classificazione come da schema di seguito allegato:

**GSI = 35**

**$\gamma$  (peso di volume) = 2300 kg/cm<sup>3</sup>**

**$c$  (coesione) = 1,0 – 0,9 kg/cm<sup>2</sup>**

**$\phi$  (angolo di attrito interno) = 25°**

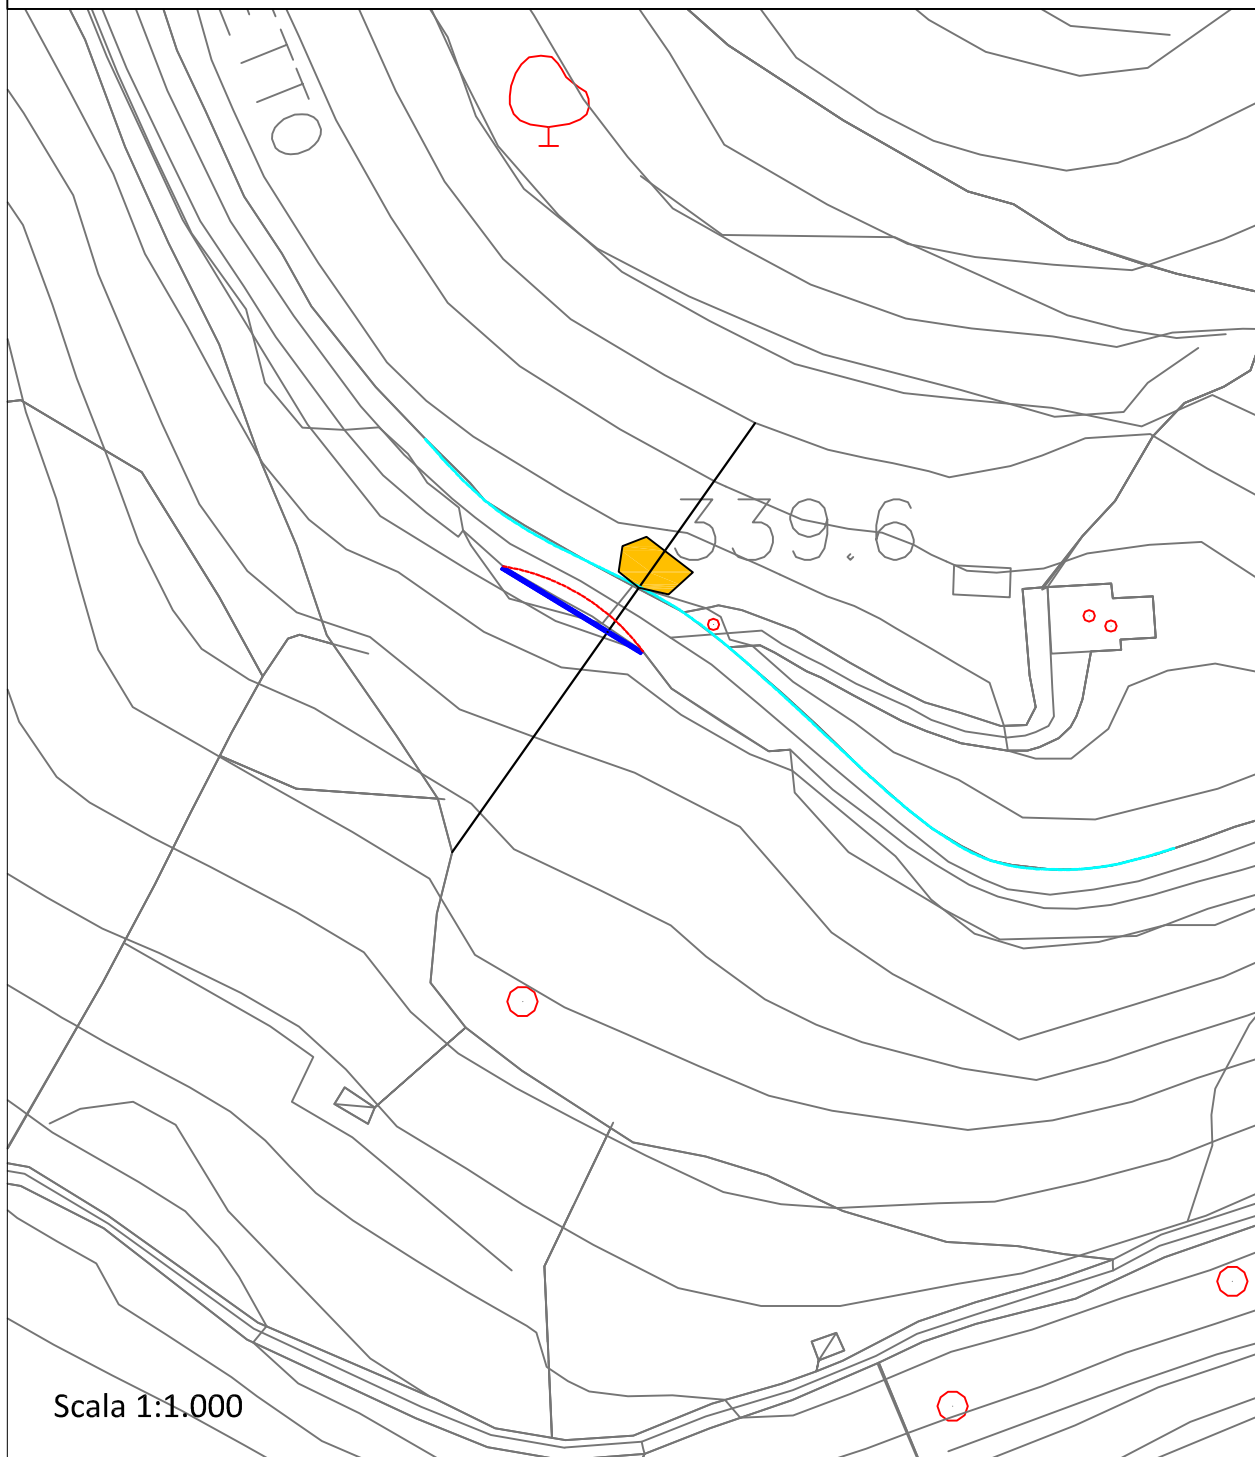
# FIGURA 1

Un esteso dissesto ha in particolare causato il cedimento del ciglio di valle della sede stradale della SP 42 in prossimità della località Montaretto dove negli scorsi mesi sono stati eseguiti in somma urgenza alcuni interventi di protezione e ricarica della carreggiata; l'ubicazione del tratto stradale in oggetto è indicata sulla foto aerea di copertina e sullo stralcio cartografico di Figura 1

Traccia della sezione  
(Figg. 2 - 3 - 4)

Dissesto sulla  
carreggiata

Affioramento di argilloscisti  
stazione di rilievo geomeccanico

È indispensabile comunque realizzare un nuovo sistema di cunette lungo il lato di monte della strada in modo da limitare l'infiltrazione delle acque superficiali e garantire il loro allontanamento verso gli impluvi naturali.

Muro in progetto

Sistemazione e adeguamento cunette  
di monte

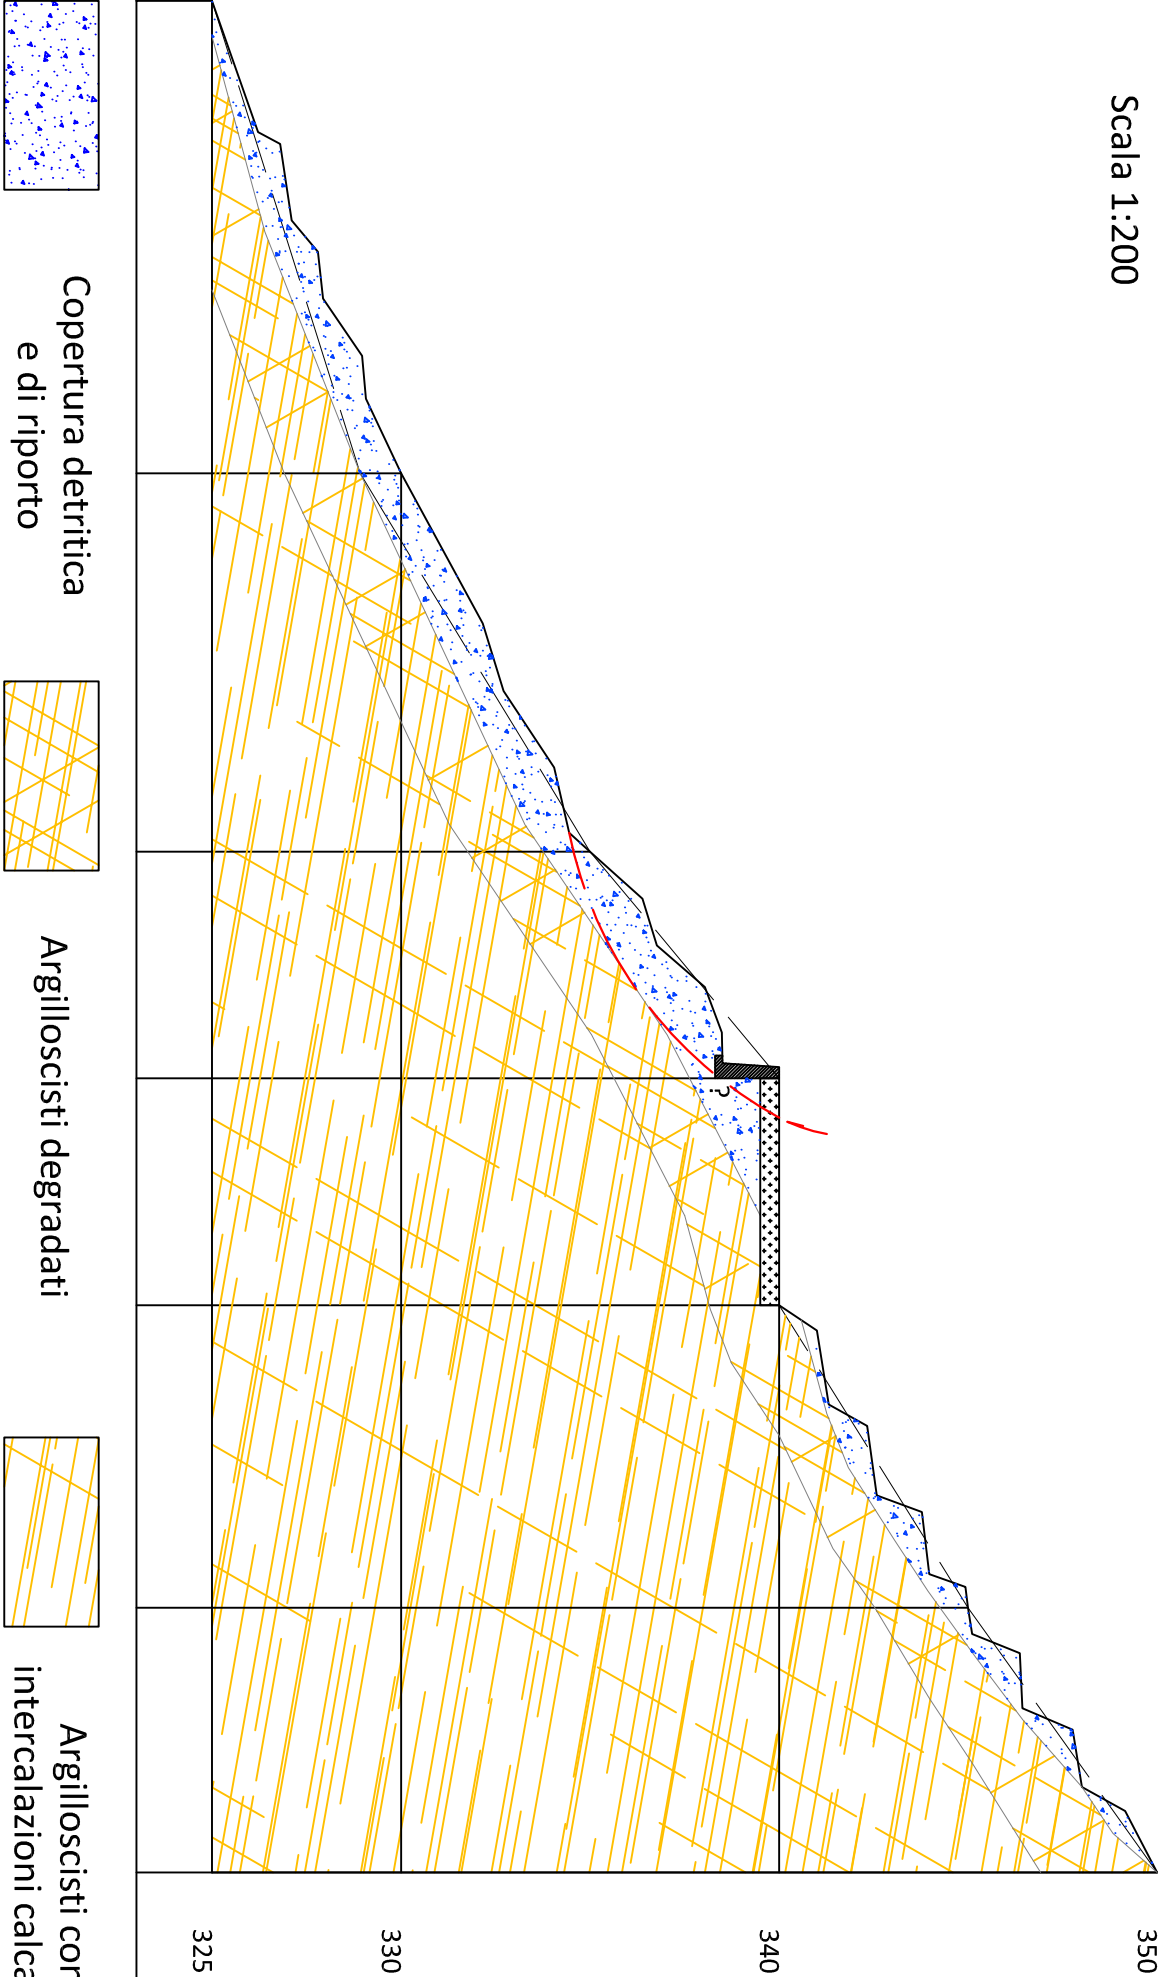
# FIGURA 2 - MODELLO GEOLOGICO

La **Figura 2** illustra il Modello Geologico del terreno lungo la sezione che attraversa il tratto di strada dissestato (**Figura 1**).

Come descritto in precedenza, sul Modello Geologico sono rappresentati la "copertura detritica" superficiale, con spessore di 1 – 2 metri e la roccia del substrato, composta da "argillioscisti degradati" che ricoprono per 3 – 4 metri gli "argillioscisti con intercalazioni calcaree".

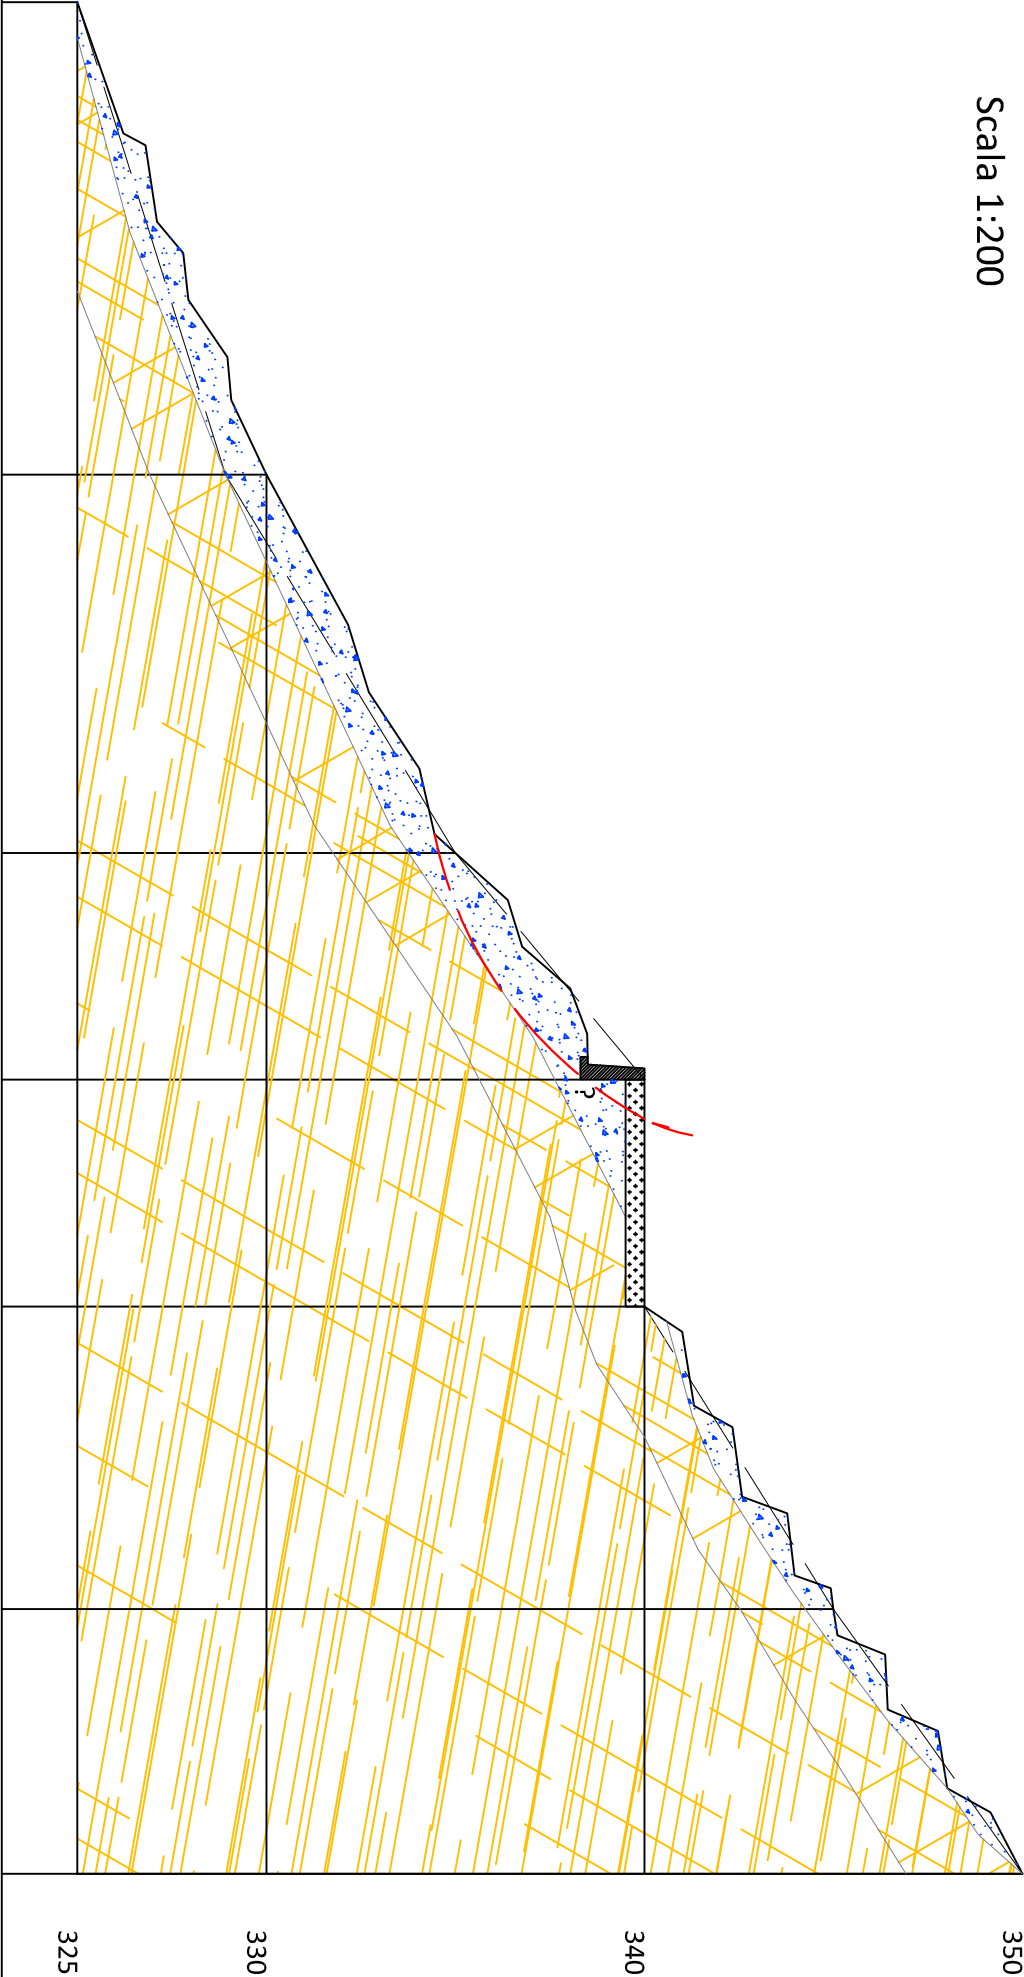
# FIGURA 3 - MODELLO GEOTECNICO

Da questo Modello Geologico è derivato il Modello Geotecnico di **Figura 3** dove i livelli sopra definiti sono caratterizzati dal punto di vista geotecnico, geomeccanico e sismico.

## Terreno detritico

$V_s < 250 \text{ m/s}$

$\gamma = 1600 \text{ kg/cm}^3$

$c = 0,5 - 0,05 \text{ kg/cm}^2$   $\phi = 12^\circ - 18^\circ$

## Roccia scistosa degradata

$V_s = 350 - 500 \text{ m/s}$

$\gamma = 2300 \text{ kg/cm}^3$

$c < 0,3 \text{ kg/cm}^2$   $\phi = 19^\circ$

## Roccia scistosa

$V_s = 500 - 700 \text{ m/s}$

$c = 1,0 - 0,9 \text{ kg/cm}^2$   $\phi = 25^\circ$
