Allegato II

Idromorfologia delle stazioni di monitoraggio e caratterizzazione della comunità ittica ed astacicola

ZSC IT1342907 MONTE ANTESSIO - CHIUSOLA

CARATTERIZZAZIONE DELLA FAUNA ITTICA TRIBUTARIO DESTRO ADELANO - STAZIONE 01

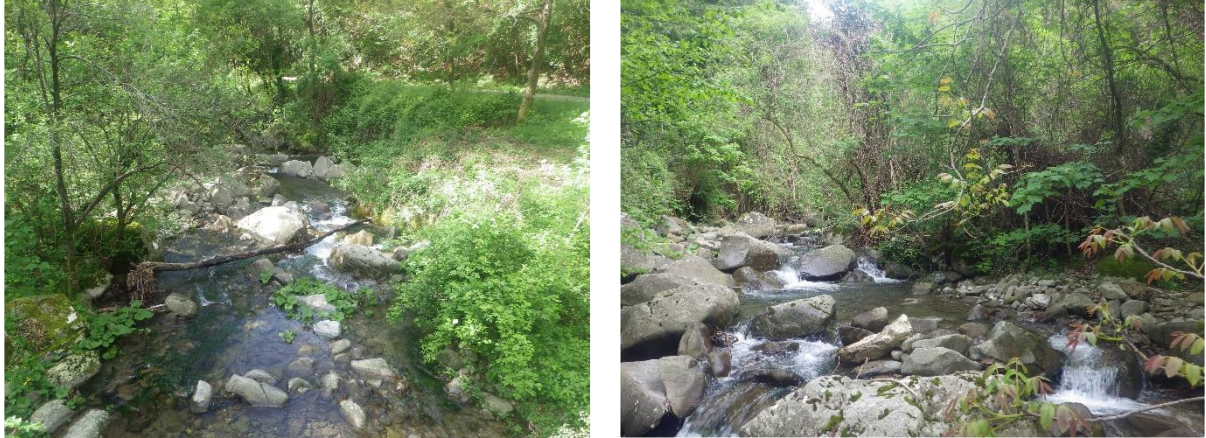
Figura 1 e 2 – Tributario destro Adelano, in località “Chiusola”, nei pressi di SP1 e Centro Sportivo Equestre “Il Corsiero Italiano” ASD, vista del tratto campionato.

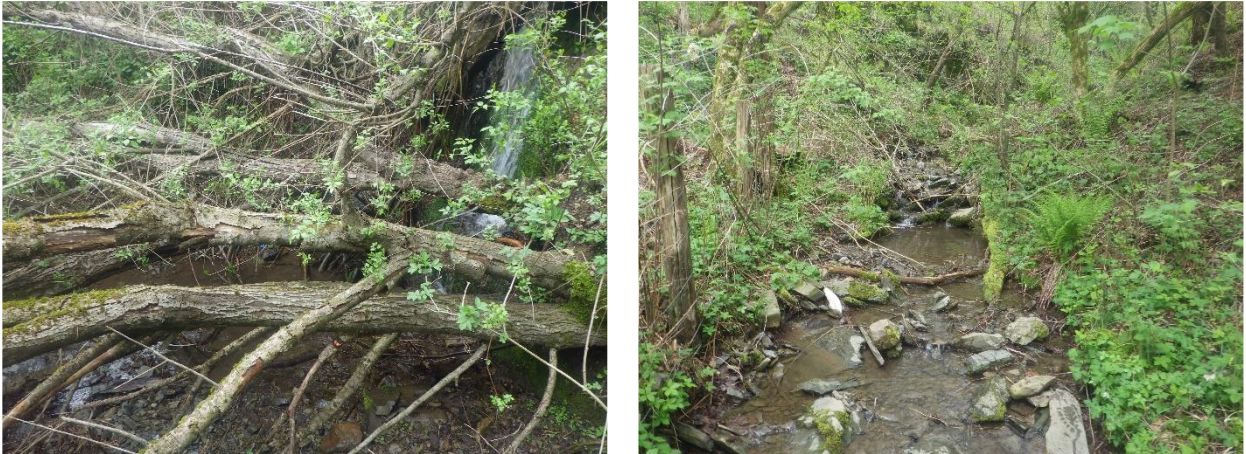
Figura 4 e 5 – Rio Fosso del Monte, in località “Villaggio del Rastrello”, confine Est ZSC e Toscana

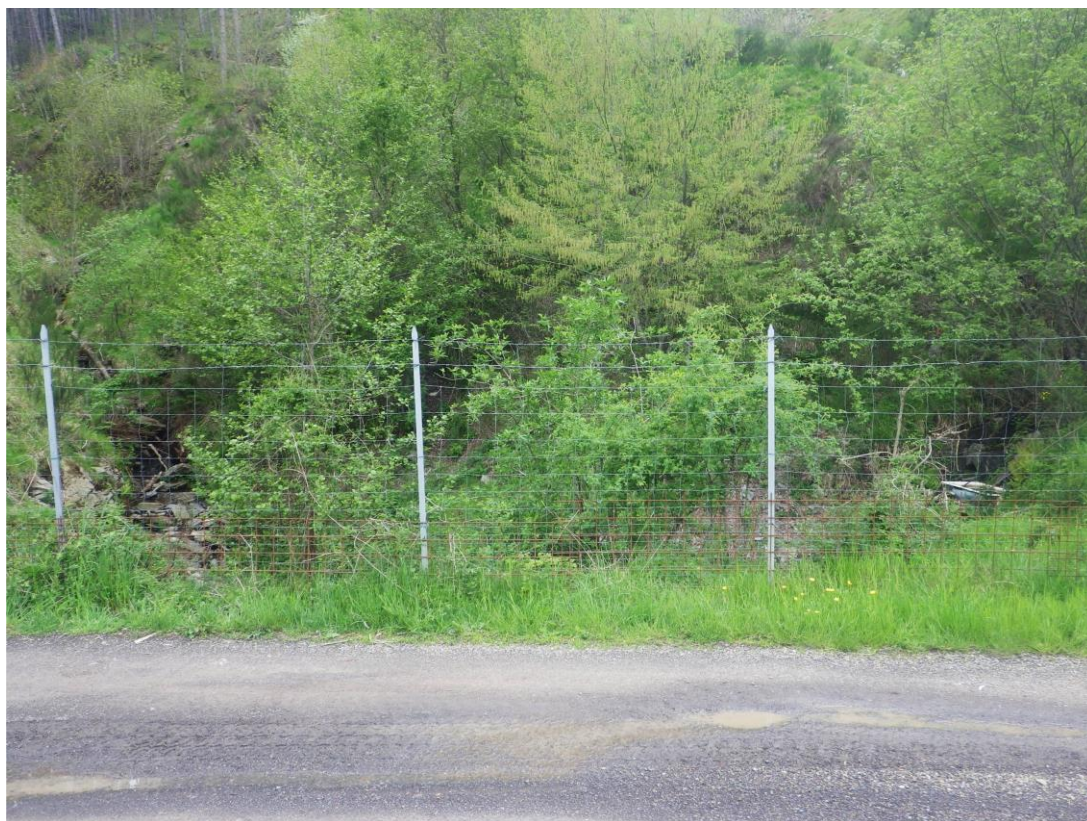
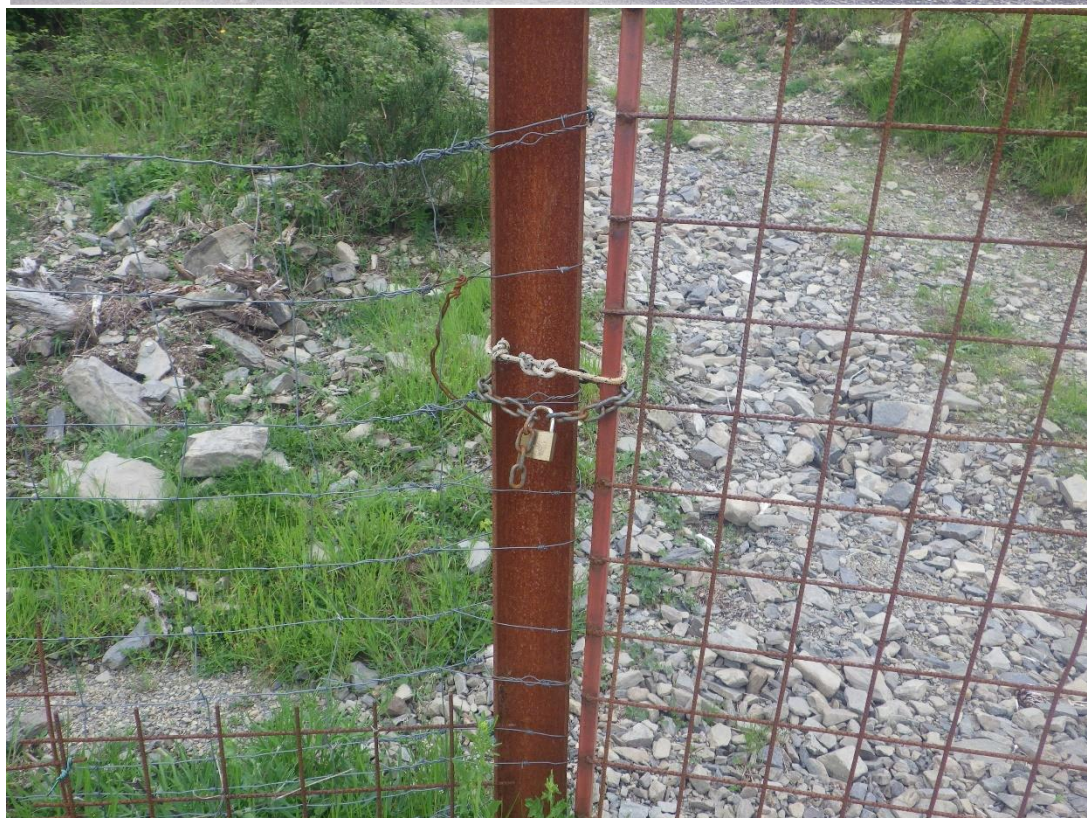
L'area protetta a Ovest di via Frandalini non è accessibile per area privata circondata da recinto spinato (figure 7 e 8 seguenti).

Figura 7 e 8 – Inaccessibilità ZSC oltre via Frandalini.
