OGGETTO: PROCEDURA TELEMATICA APERTA PER CONTO DEL COMUNE DI ARCOLA PER L’AFFIDAMENTO DEI LAVORI DI BONIFICA DEL SITO DI SAN GENISIO LOTTO B/MESSA IN SICUREZZA PERMANENTE. CIG 8595823988 CUP I192J18000110004 CUP I94J19000000002 - **CHIARIMENTI** -

Sentito il RUP, si conferma che esiste una relazione di caratterizzazione del materiale di scavo da smaltire redatta in fase preliminare.

LOCALITA' "PIANA DI ARCOLA-SITO DI SAN GENISIO"

**CARATERIZZAZIONE AI SENSI DEL D.Lgs 152 del 03.04.2006
 RELAZIONE TECNICA**

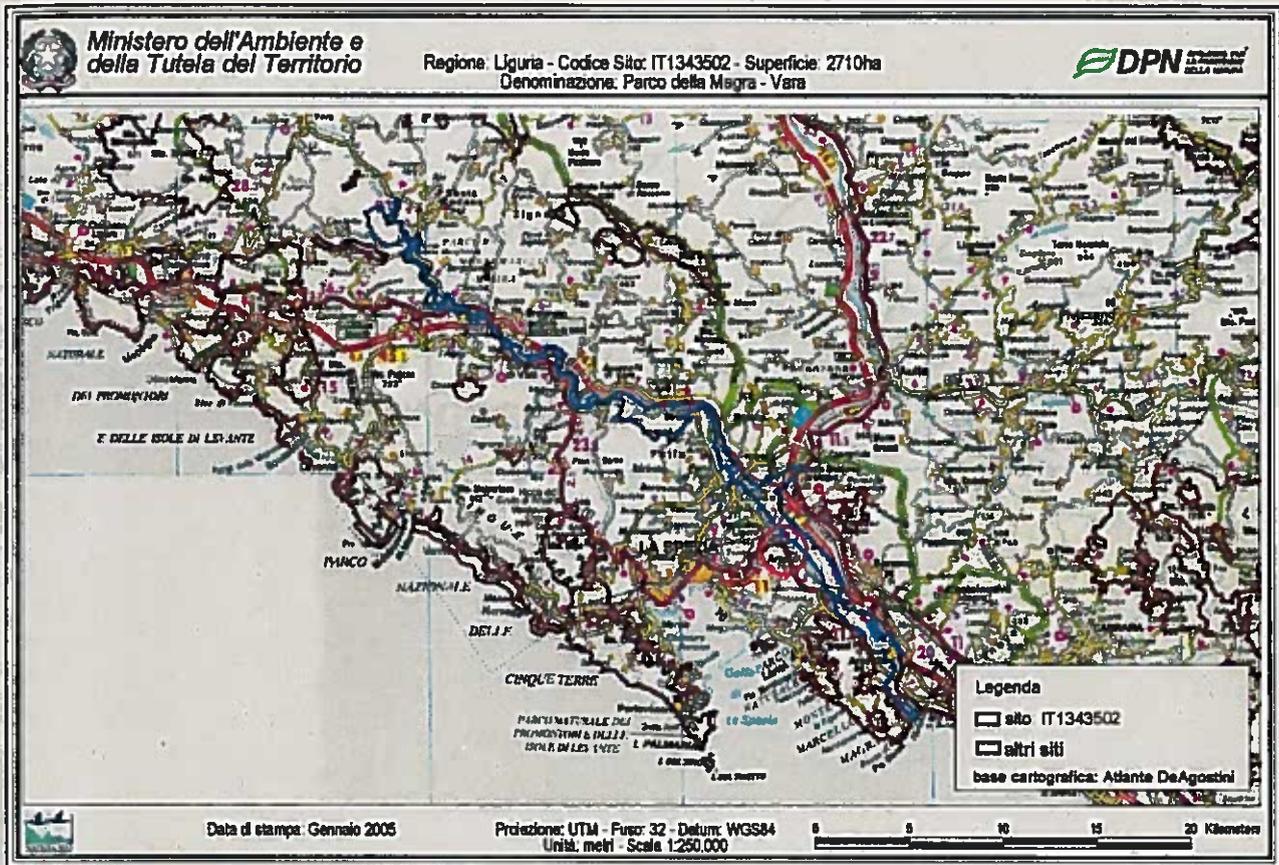
Figura 2 Mappa Area Sic, Parco della Magra-Vara

L'area di studio come detto lambisce il Parco della Magra-Vara, avente come Regione biogeografia quella mediterranea, ed avente una superficie totale pari a 2709,86 ha, il codice sito è IT1343502 ed è un sito di tipo "E".

L'area di studio è ubicata nel Comune di Arcola in località San Genisio, Figura 1, ed è nelle immediate vicinanze del Parco della Magra-Vara, Area "SIC", Figura 2, e secondo quanto previsto dall'Autorità di Bacino Interregionale del Fiume Magra presenta una pericolosità idrogeologica e idraulica molto elevata, con rischio inondazioni caratterizzato da un Tempo di Ritorno pari a 30 anni.

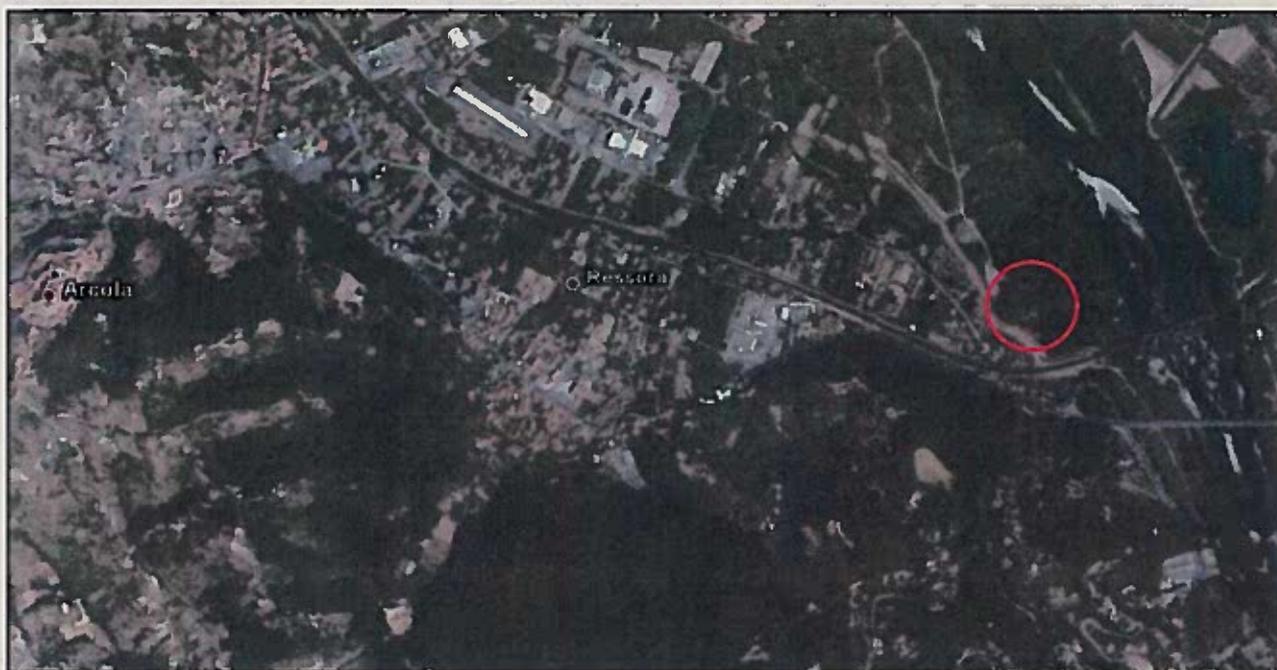
L'area di intervento ubicata nella parte Est del territorio comunale di Arcola è adiacente alla locale linea ferroviaria Genova-Pisa, ed è lambita da Via Giovato.

Figura 3 Localizzazione area di studio.

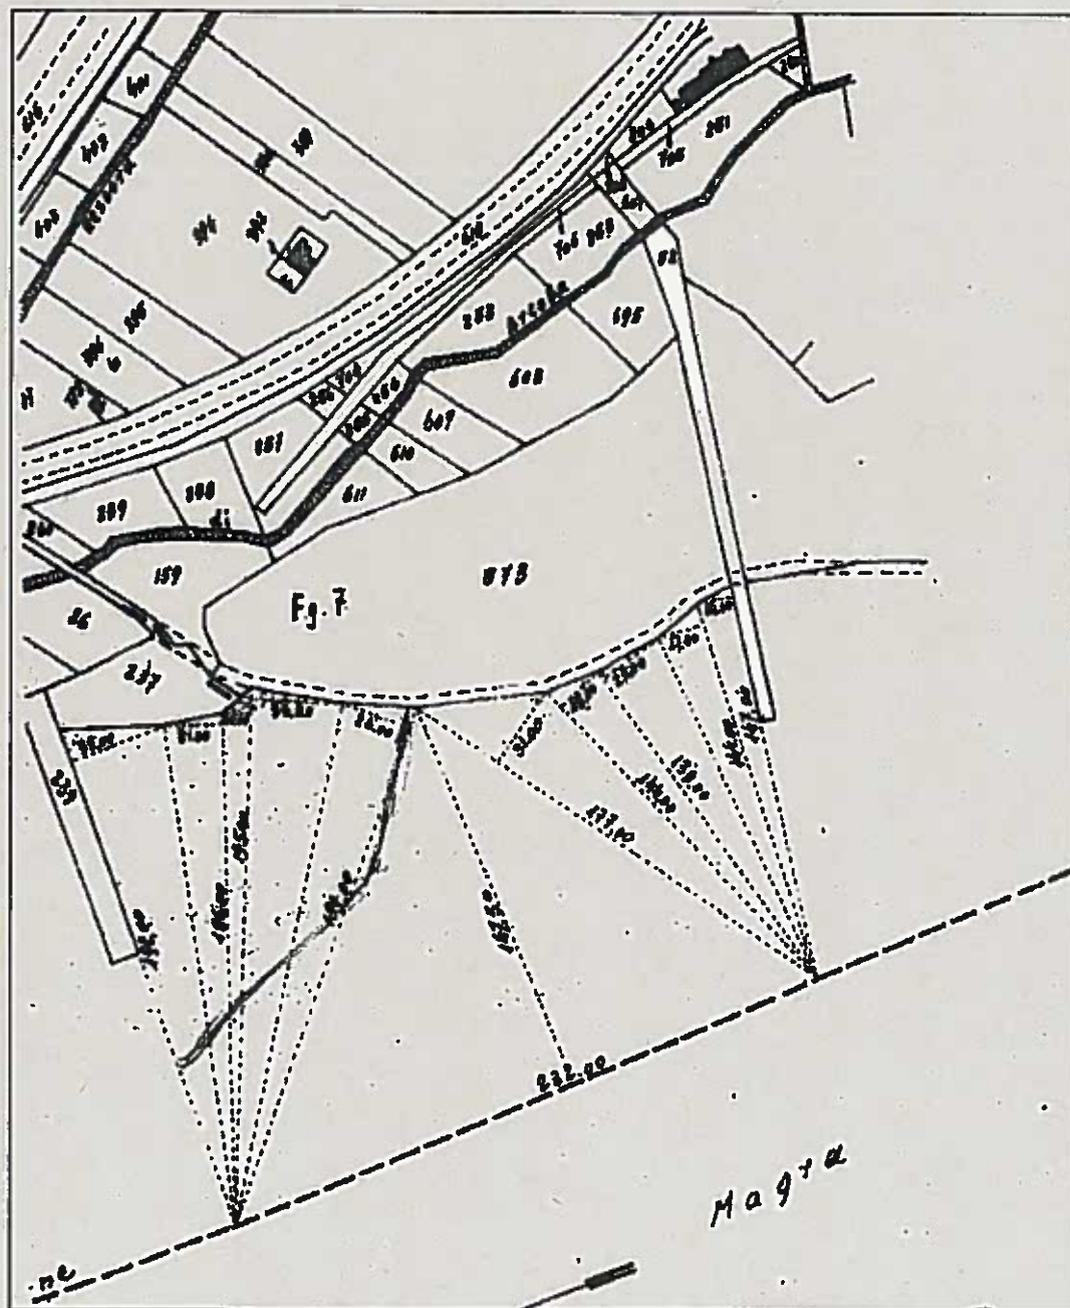
Figura 5: Inquadramento catastale dell'area di studio.

L'area di indagine ricade nel Foglio N° 14 del Comune di Arcola, particelle n°237 n°26 e n°27, più una porzione non censita. Un prossimo rilievo topografico di dettaglio potrebbe permettere di definire con ulteriore precisione l'esatta geometria dell'area di studio e le coordinate dei punti di indagine: nello specifico sondaggi e tracce dei profili geoelettrici.

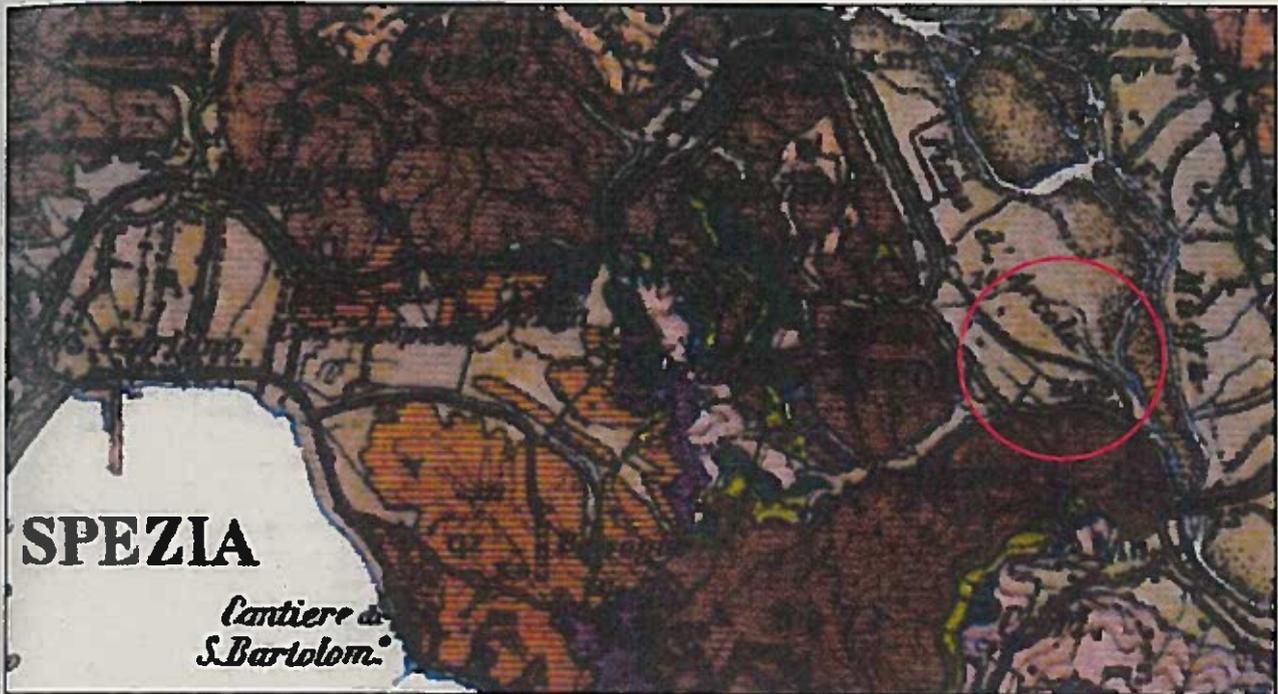
Figura 6 Stralcio Carta Geologica D'Italia SPEZIA Foglio 95 ed ubicazione area di indagine in rosso.

Superficialmente si evidenziano quindi coperture di tipo alluvionale, con spessori variabili, mentre la base è costituita da conglomerati a prevalente elementi di "Macigno".

Tale sequenza stratigrafica è stata riscontrata nel sondaggio pregresso, denominato S3, di cui è riportata la sequenza litologica in Figura 8, mentre in Figura 6, è riportato uno stralcio della Carta Geologica D'Italia n°95.

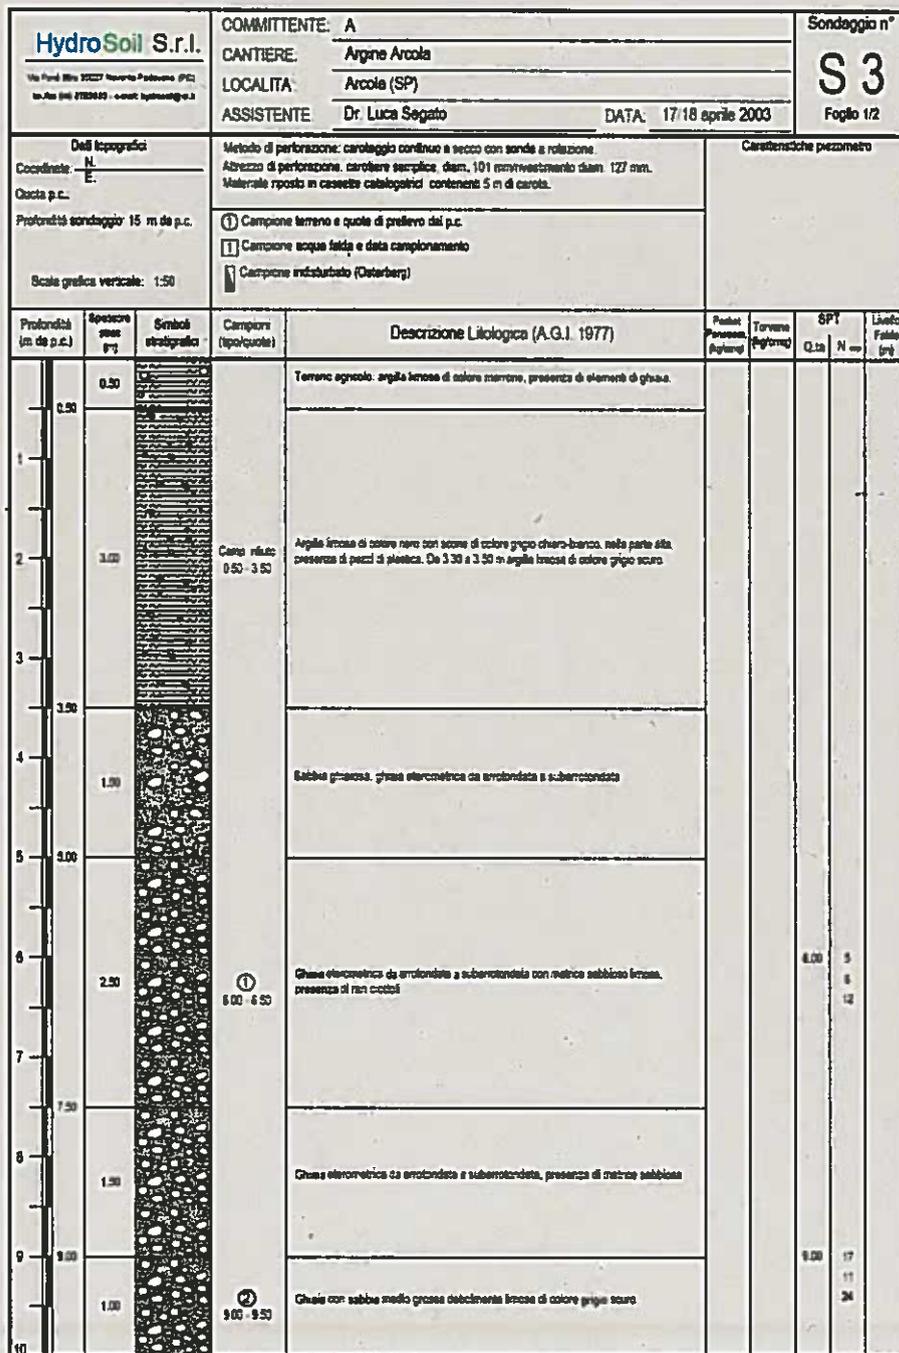
Figura 8 Stratigrafia Sondaggio S3 eseguito nel Dicembre 2004.

Dalla Figura 8/9 si evince che la stratigrafia è costituita da

- i primi 50 cm di Terreno agricolo formato da argilla limosa di color marrone con presenza di ghiaia,
- si prosegue fino a quota - 3,50 m con Argilla limosa di color nero con scorie di color grigio chiaro-bianco, nella parte alta, presenza di pezzi di plastica.
- si ritrovano poi 1,50 m di Sabbia ghiaiosa fino a quota -5,00 m,

- per terminare con una sequenza di strati, n° 3 da -5,00/-7,50, -7,50/9,00 e -9,00/-15,00 m di ghiaia eterometrica in matrice sabbioso limosa, sabbiosa o debolmente limosa a fine sondaggio.

La stratigrafia dell'area è stata verificata in occasione dello studio geologico e geotecnico realizzato per la progettazione dell'argine artificiale del Fiume Magra, di cui si riporta una stratigrafia, S3, in cui si evidenzia sia la tipologia stratigrafica dell'area, sia l'evidenza del tipo di inquinamento presente nell'area di studio, Figura 8.

L'ubicazione del sondaggio dello studio pregresso, è indicata in Figura 10, e la sua stratigrafia è riportata in Figura 8/9.

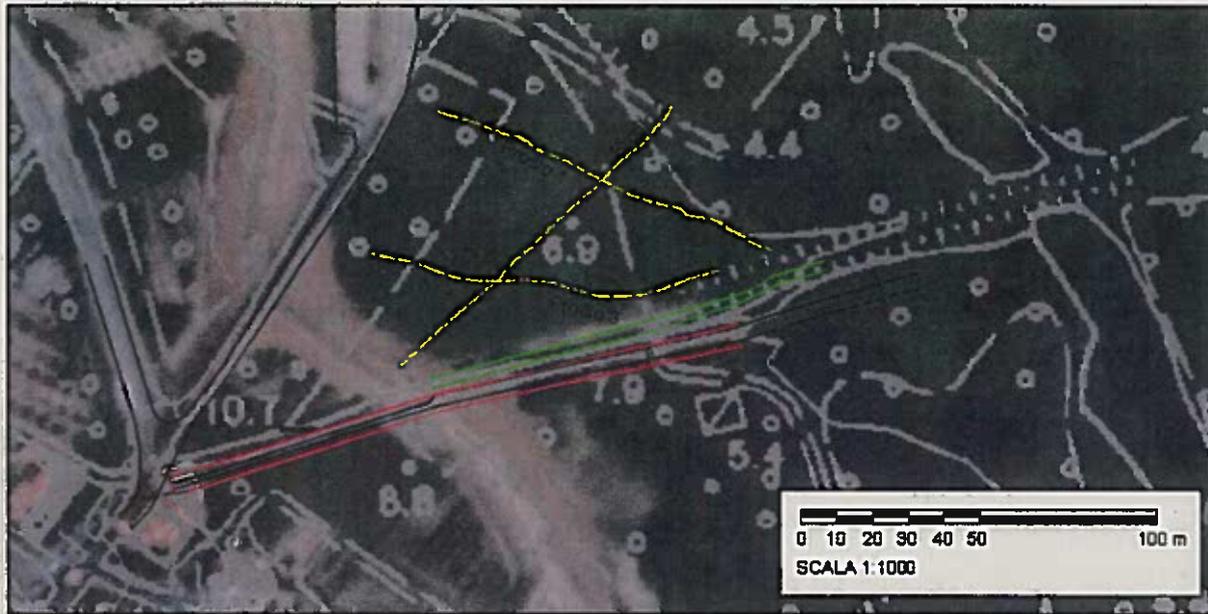
Figura 11 Tracce profili geoelettrici pregressi su base CTR e foto satellitare.

Nella successiva, Figura 11, sono invece riportate le tracce dei profili geoelettrici realizzati nelle precedenti campagne conoscitive, di cui si allegano i risultati ottenuti.

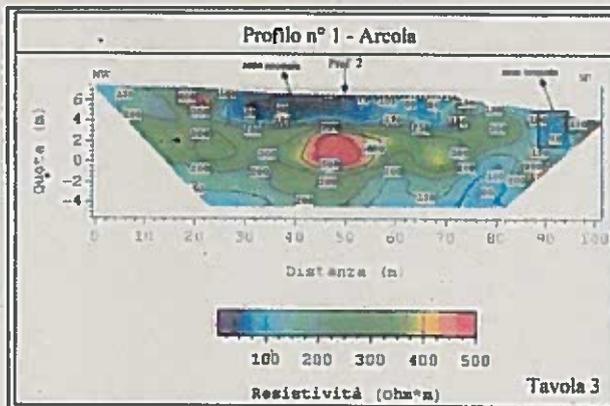
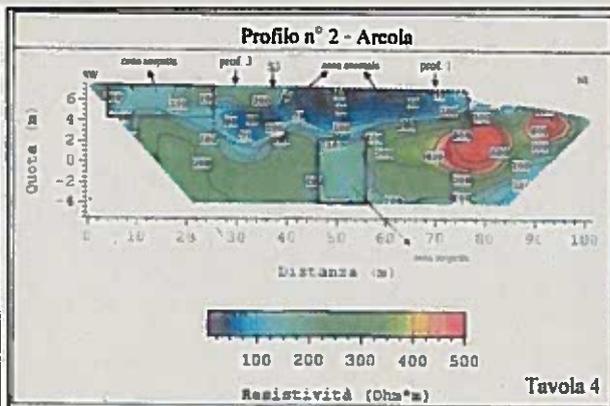
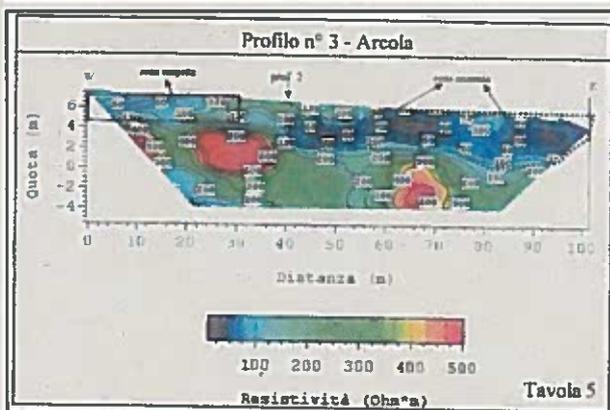
Figura 12 Profili geoelettrici pregressi.

Dall'analisi delle sezioni geoelettriche realizzate con tecnica tomografica si evidenzia, come già citato nella relazione di sintesi dell'indagine pregressa, che i profili indicano in maniera abbastanza chiara la presenza del terreno inquinato, caratterizzato da bassi valori di resistività rappresentati in colore blu. Le aree con valori di resistività intermedi (azzurro), invece, potrebbero essere costituite da una diversa tipologia di terreno inquinato ovvero semplicemente da una copertura di terreno da coltivato. In particolare, nel profilo 2 e 3, si riscontra, nella zona più a monte, una consistente presenza di terreno di "dubbie" caratteristiche, definite come "zone sospette" che occorrerà indagare ulteriormente.

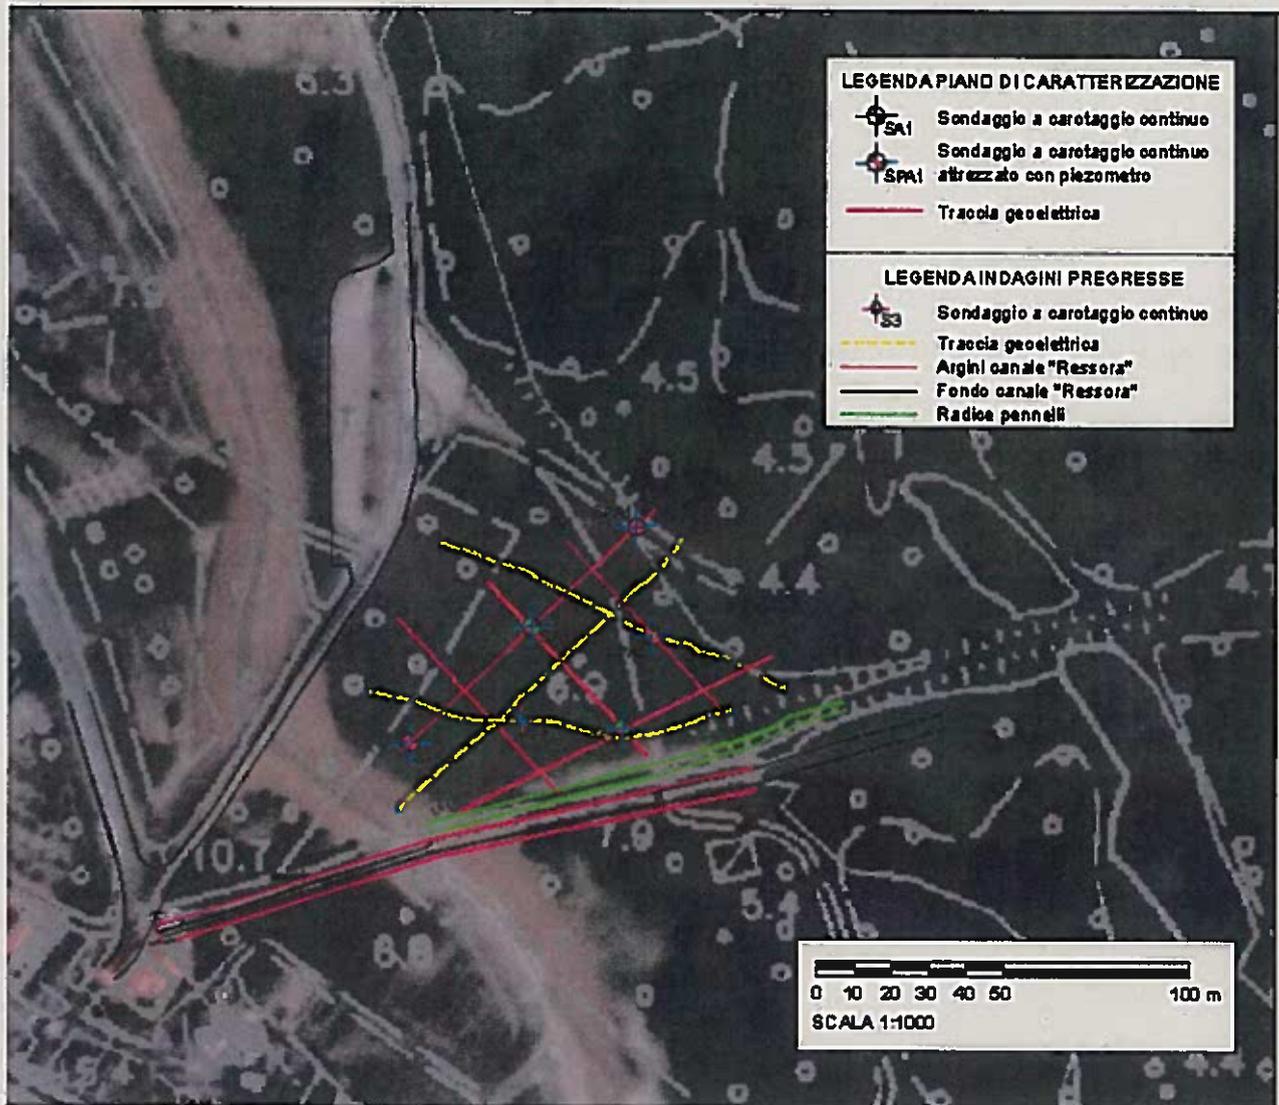
Figura 13 Ubicazione delle indagini pregresse e future.

Nei fori di sondaggio saranno installati n°3 piezometri Norton, microfessurati, provvisti in testa di un loro pozzetto esterno metallico ed aventi un diametro pari a circa 90 mm per permettere il prelievo di campioni di acqua da sottoporre ad analisi.

In corrispondenza dei tratti microfessurati dei piezometri sarà posto in opera un filtro drenante in ghiaio siliceo calibrato. Una volta completate le operazioni di posa in opera della tubazione piezometrica e della cementazione, il piezometro dovrà essere lasciato a riposo per almeno 24 h, per consentire un adeguato consolidamento della cementazione ed evitare il dilavamento della miscela stessa durante le successive operazioni di sviluppo e spurgo.

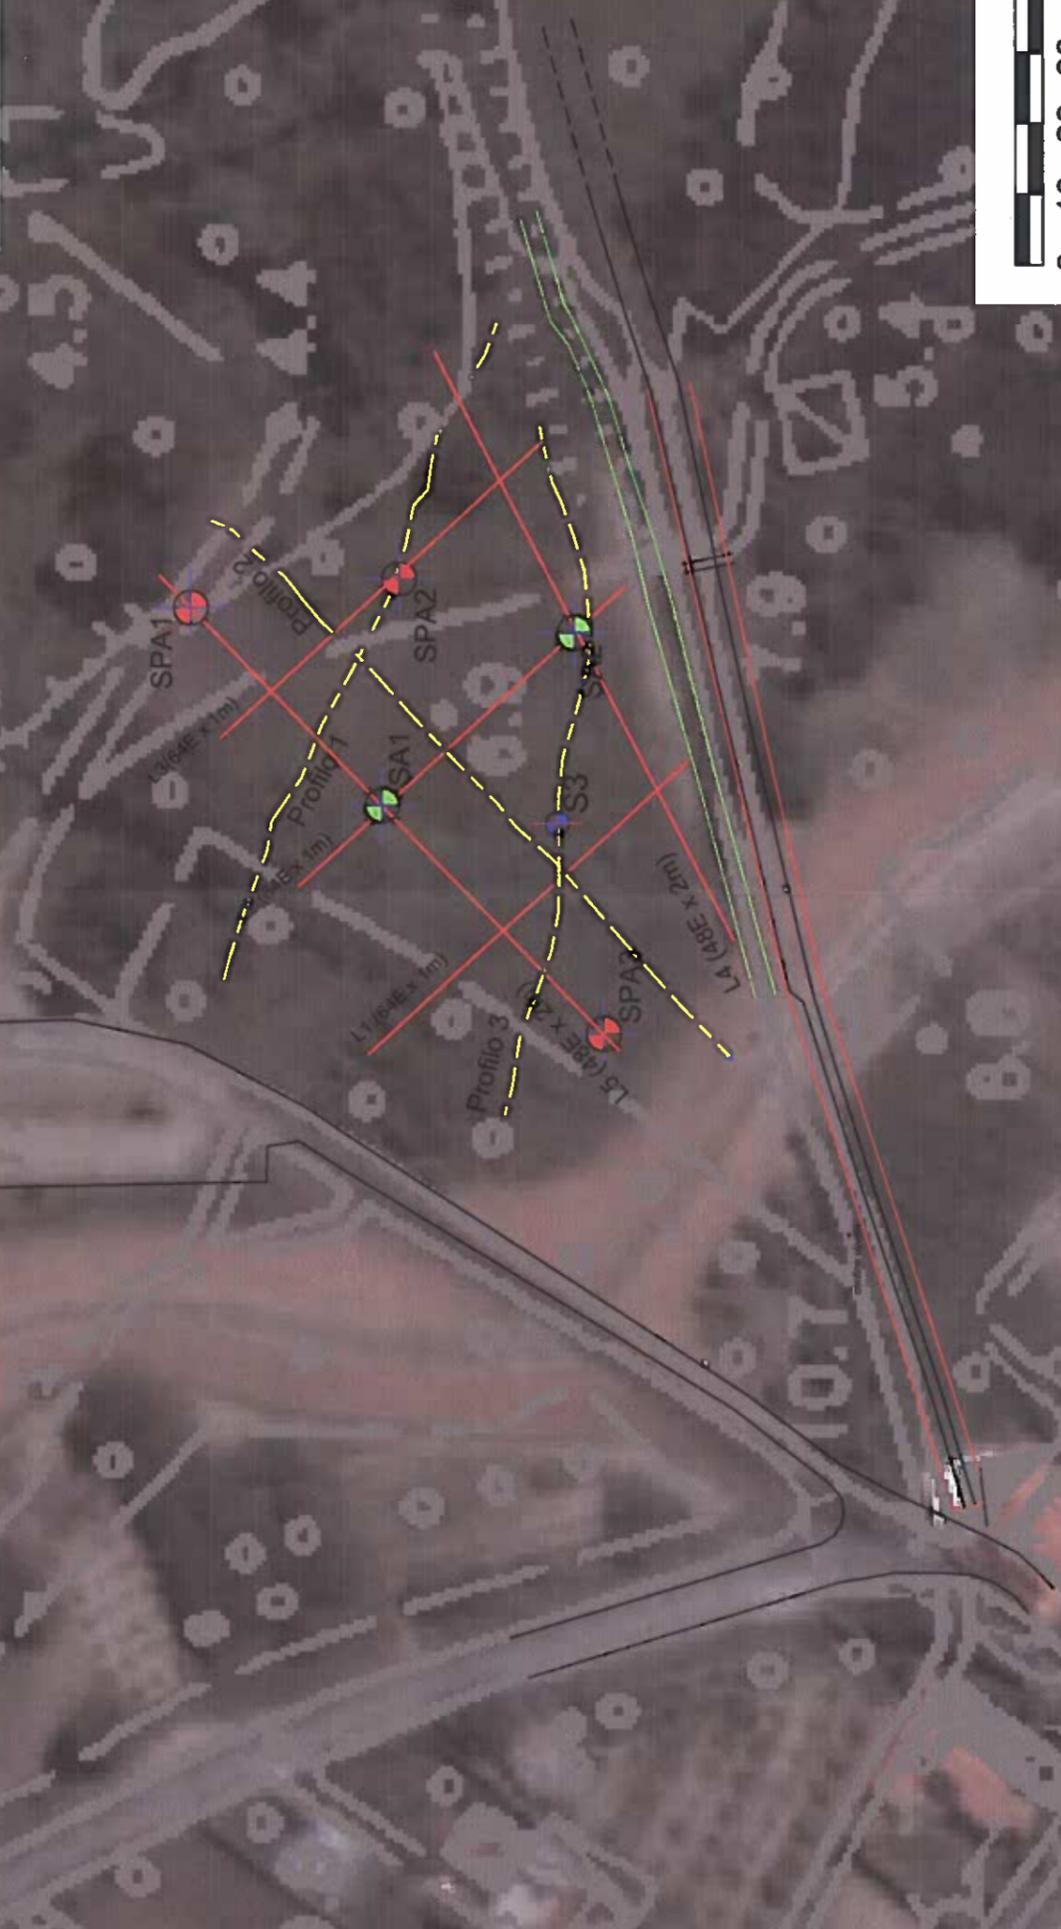
Fondo canale "Ressora"

Radice pennelli

SCALA 1:1000
