**COMUNE DI PIGNONE**

**RELAZIONE GEOLOGICA**

INERENTE GLI INTERVENTI IN UN TRATTO DEL TORRENTE CASALE COMPRESI A MONTE  
E A VALLE DELL'ABITATO DI CASALE, NEL COMUNE DI PIGNONE (SP).

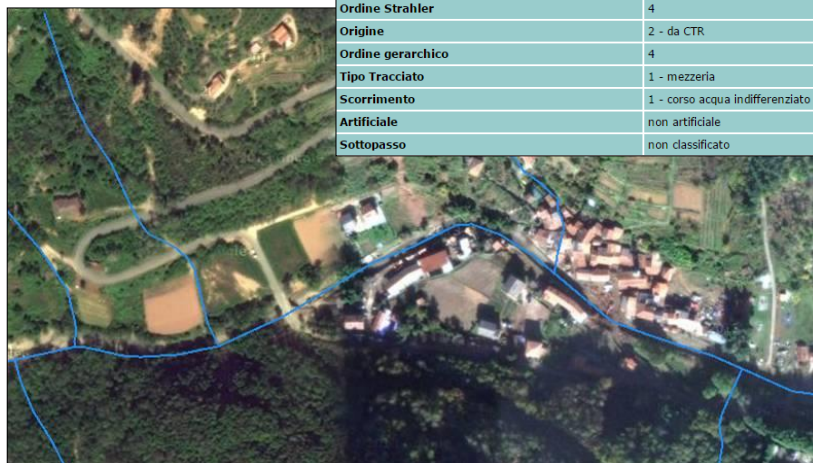
Le opere di progetto si trovano lungo il tracciato e le sponde del *Torrente Casale*, affluente in sponda destra del Torrente Pignone, che a sua volta confluisce in sponda destra del Fiume Vara. L'asta idraulica, con codice ID 49717, nell'area in oggetto viene classificata, secondo il Regolamento Regionale 14 luglio 2011 n°3, come reticolo idrografico di primo livello e appartiene all'ordine 4 secondo la metodologia di Strahler.

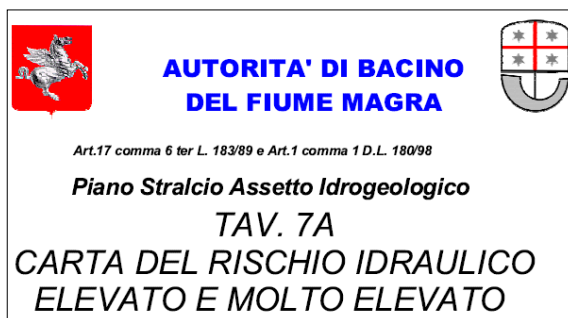
**Tav. 4**

**CARTA DELLA PERICOLOSITA' IDRAULICA  
CON FASCIA DI RIASSETTO FLUVIALE E  
AREE INONDABILI**

*Il sito di progetto ricade in aree a pericolosità idraulica molto elevata – elevata  
(aree inondabili con Tr= 30 anni)*
