Comune di LA SPEZIA

**PROGETTO PRELIMINARE
RELATIVO ALL'ADEGUAMENTO SISMICO
DELL'ISTITUTO SCOLASTICO CAPELLINI**

Relazione Tecnica

Amministrazione Provinciale di LA SPEZIA

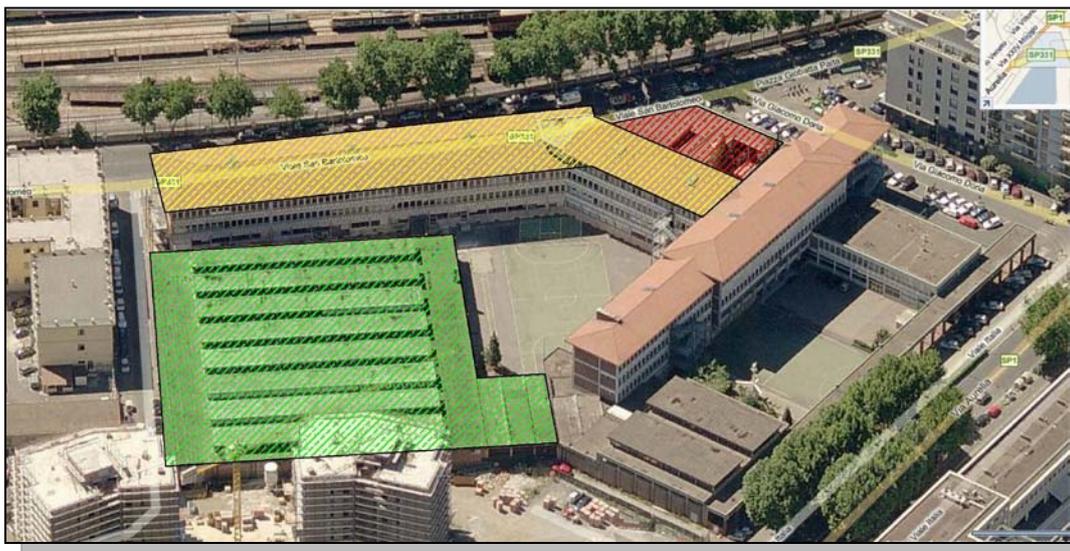
Fig. 2-1 Vista aerea sud

Il primo (evidenziato in giallo in figura 2.1 e 2.2) presenta uno sviluppo planimetrico lungo le direttrici delle strade su cui si affaccia (che formano un angolo di circa 45°) e si innesta ortogonalmente al corpo di fabbrica sede dell'istituto N.Sauro. In alzato si sviluppa in parte su tre livelli (porzione prospiciente via S.Bartolomeo) e in parte su quattro livelli (porzione prospiciente via Doria ove è sito l'accesso principale). L'interpiano medio è 4m e più precisamente le quote di calpestio dei solai sono le seguenti:

Si osserva che l'edificio principale (evidenziato a tratteggio giallo nella Fig. 2-1) non presenta soluzione di continuità né volumetrica, né strutturale con l'adiacente istituto nautico N.Sauro. Si precisa infine che la costruzione del plesso scolastico, realizzato in fasi successive, avvenne a partire dagli anni '60.

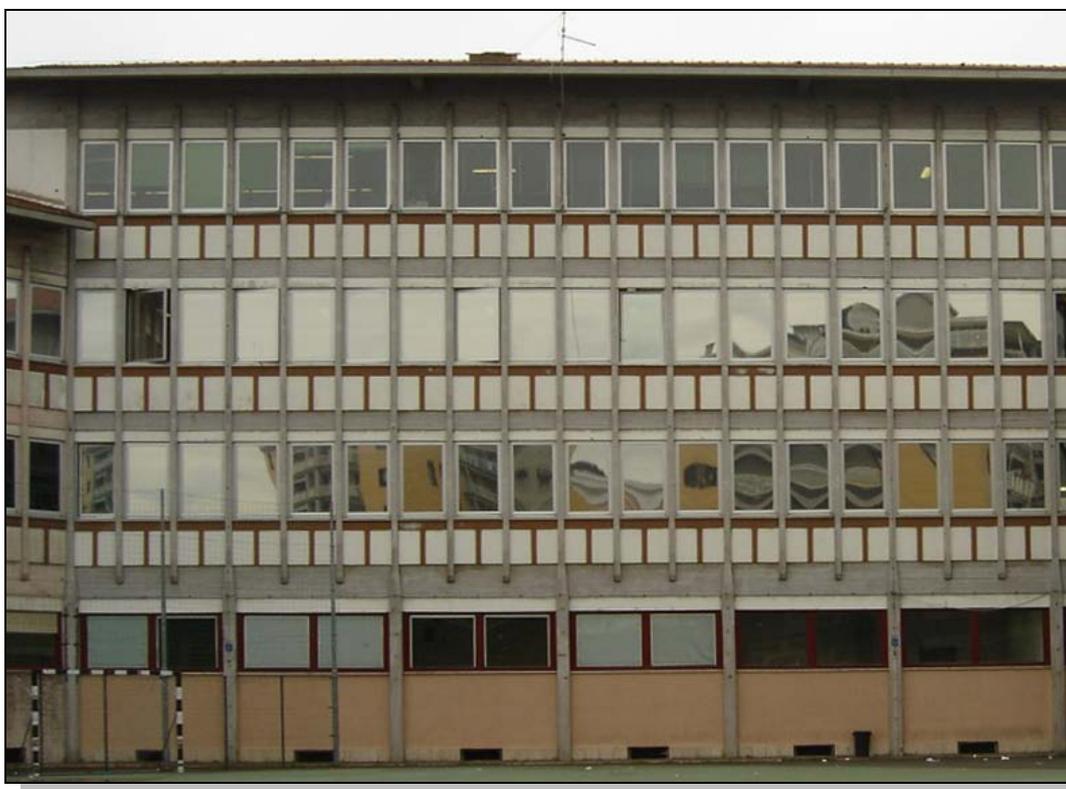
Fig. 2-2 Prospetto interno lato cortile

Relativamente al primo corpo di fabbrica, esso presenta uno schema delle strutture verticali perimetrali ben identificabile dalla sola osservazione del prospetto (vedi Fig. 2-2)

Le strutture verticali vedono a piano terra una serie di pilastri posti a 4,6m di distanza su cui poggia una trave ribassata di sezione 30x50cm. Ai piani superiori il passo dei pilastri è un terzo di quello a piano terra e la sezione dei pilastri stessi diventa 12x60cm.

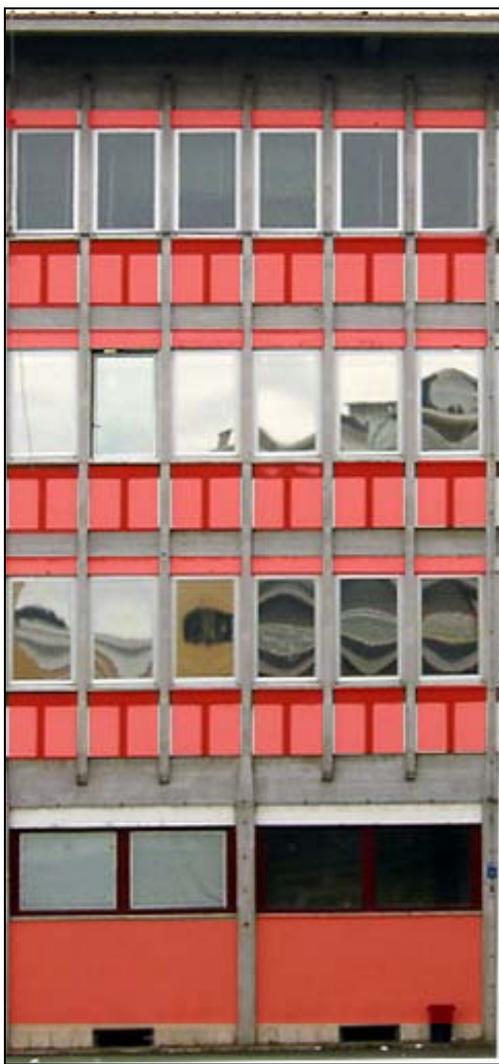
Fig. 2-3 A sfondo rosso sono evidenziate le tamponature

La presenza sistematica di tamponature, che si estendono da pilastro a pilastro a tutti i livelli determina un'interazione fra questi e le strutture portanti. Tale interazione riduce sensibilmente la luce di taglio dei pilastri e la modellazione strutturale dovrà debitamente considerare e valutare il vincolo cinematico imposto ai telai in cemento armato dai tamponamenti (vedi. Fig. 2-3).

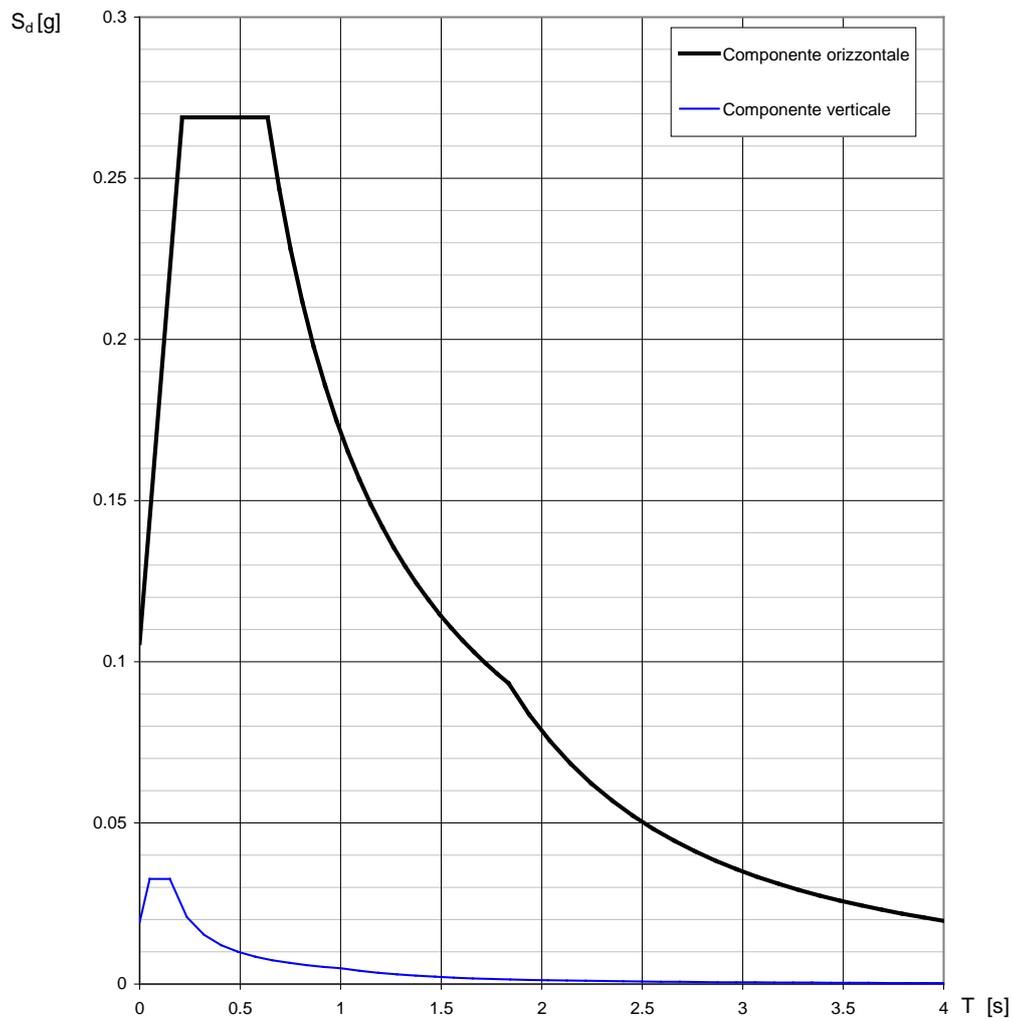
STATO LIMITE DI ESERCIZIO – STATO LIMITE DI DANNO (SLD)

a_g	0,059 g
F_0	2,541
T_c^*	0,260 s
S_s	1,800
C_c	2,454
S_t	1,00
S	1,800
n	1,000
T_B	0,212 s
T_c	0,637 s
T_D	1,835 s

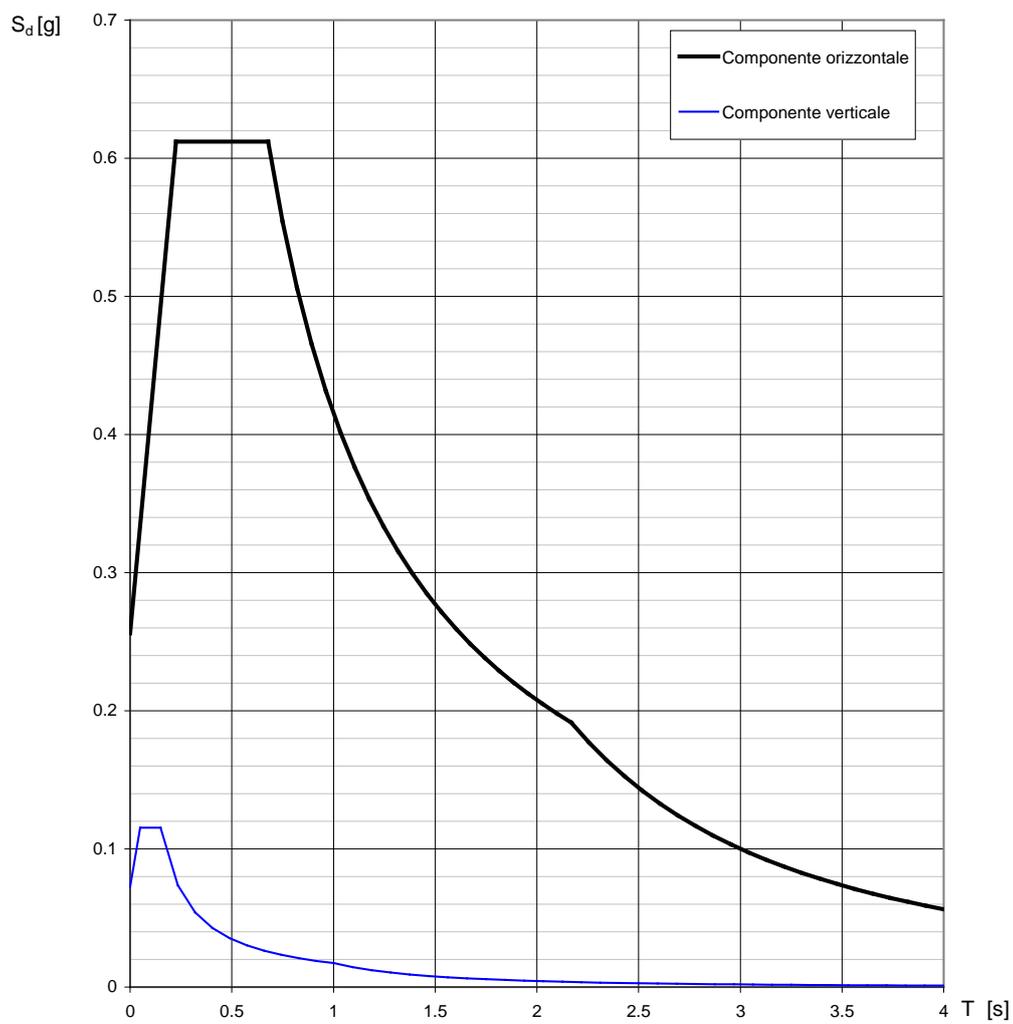
STATO LIMITE ULTIMO – STATO LIMITE DI SALVAGUARDIA DELLA VITA (SLV)

a_g	0,142 g
F_0	2,389
T_c^*	0,295 s
S_s	1,800
C_c	2,302
S_t	1,00
S	1,800
n	1,000
T_B	0,226 s
T_c	0,679 s
T_D	2,169 s

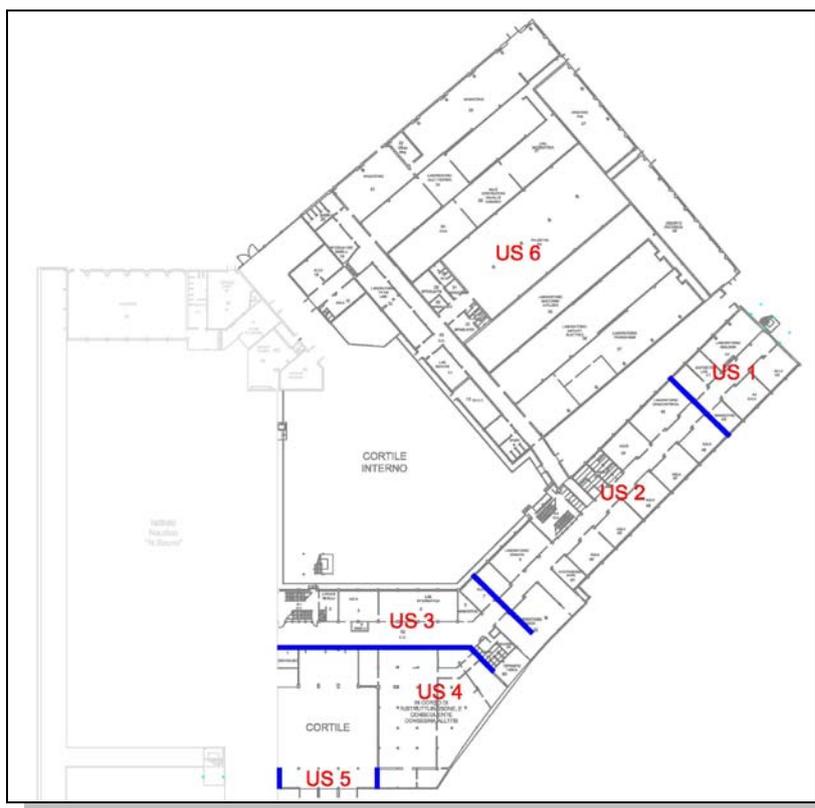
Fig. 3-1 Giunti esistenti

In Fig. 3-1 a tratto blu sono evidenziati i giunti strutturali di cui il fabbricato è dotato.

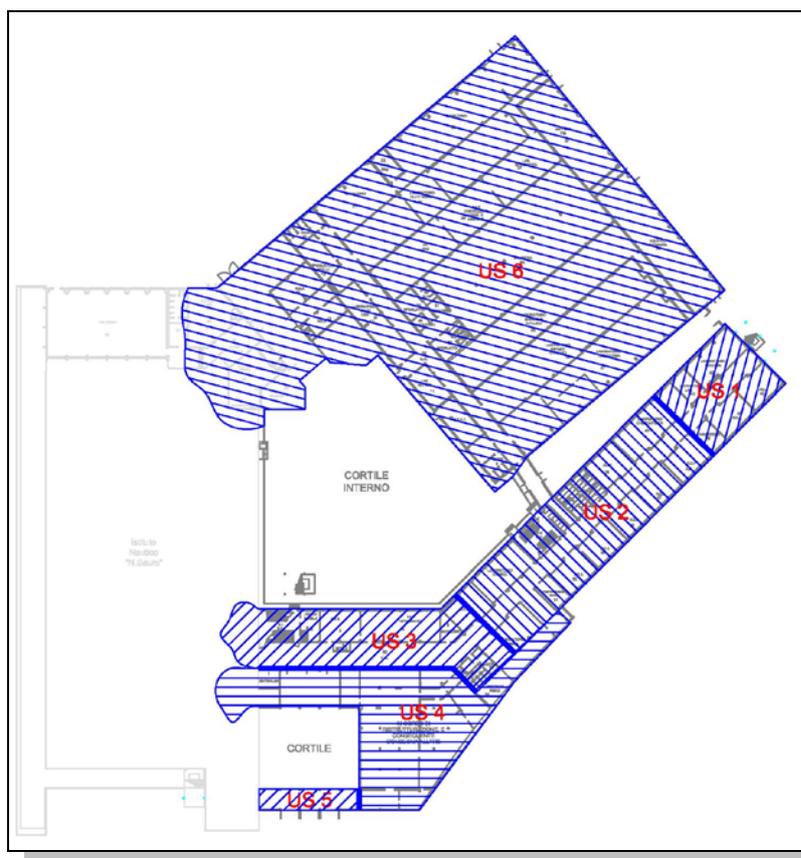
Fig. 3-2 Unità strutturali esistenti

Sulla base dei giunti esistenti si individuano le seguenti unità strutturali (Fig. 3-2)

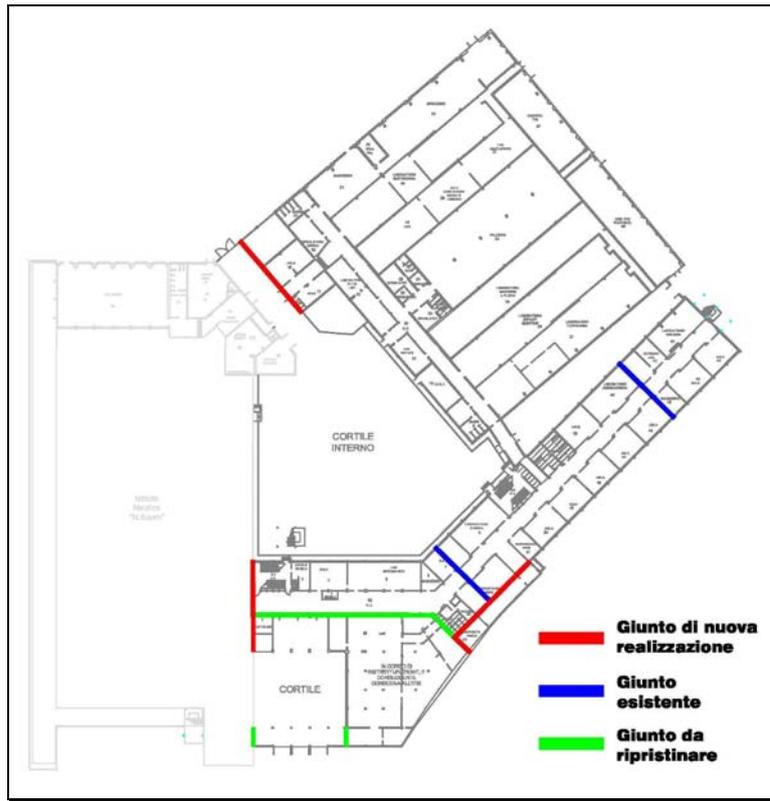
Fig. 3-3 Progetto giunti

Pertanto in aggiunta alla previsione di ripristino di taluni dei giunti esistenti, prerequisite progettuale è la formazione di giunti che dividano le strutture dell'istituto Capellini da quelle dell'adiacente istituto Sauro come meglio individuati in Fig. 3.3. In Fig. 3.4 è proposta la suddivisione del complesso edilizio nelle 6 unità strutturali individuate.

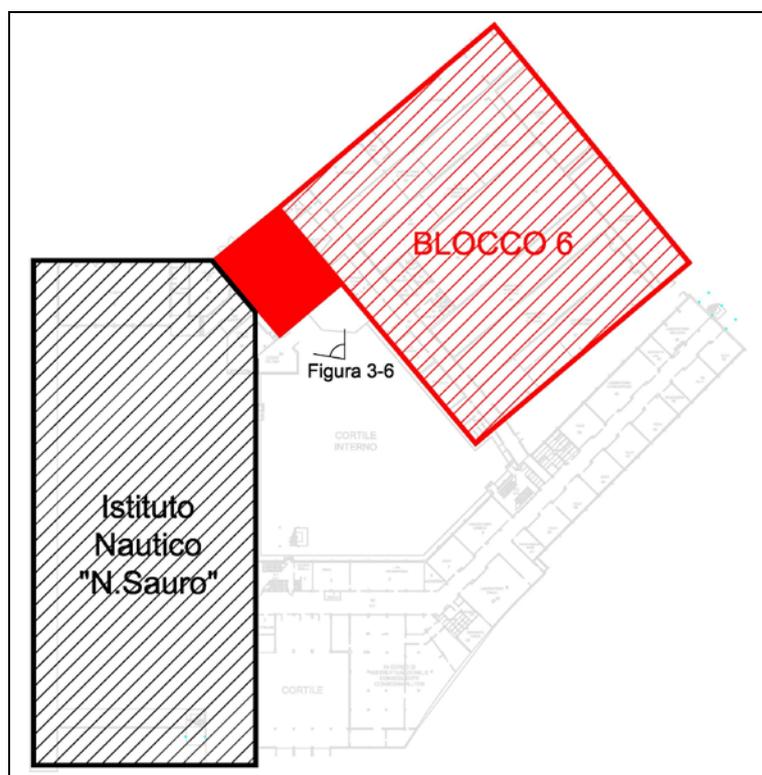
Fig. 3-5 Demolizione solaio di collegamento Blocco 6 – Istituto N.Sauro

Nelle figure di seguito proposte vengono illustrati taluni dei punti ove è prevista la formazione o il ripristino dei giunti.

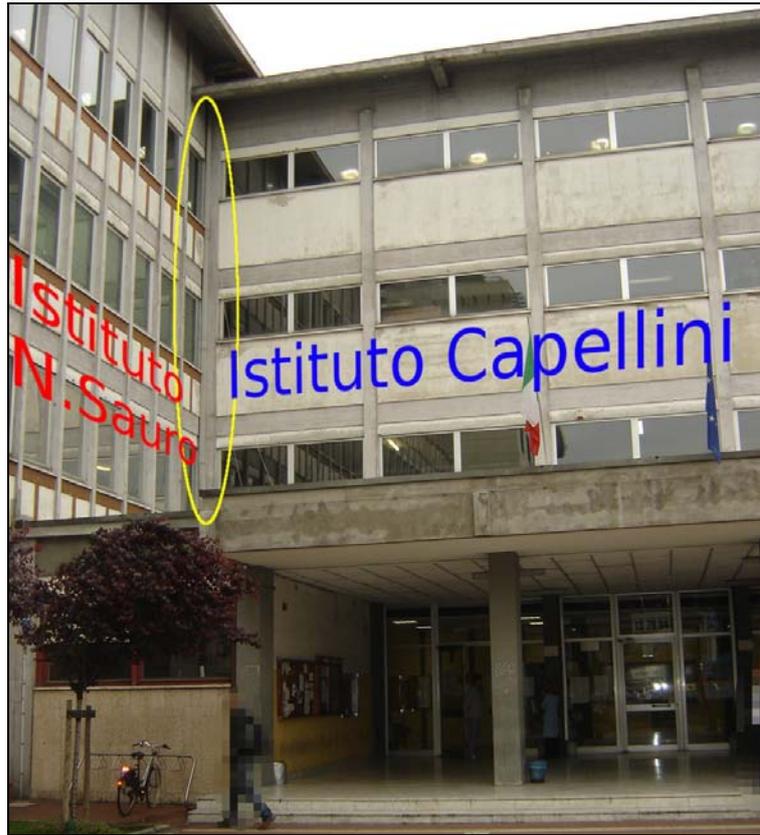
Fig. 3-7 . Istituto N. Sauro, a sinistra, ed istituto Capellini, a destra: in evidenza l'assenza di giunto strutturale tra i due corpi di fabbrica e la conseguente continuità strutturale.

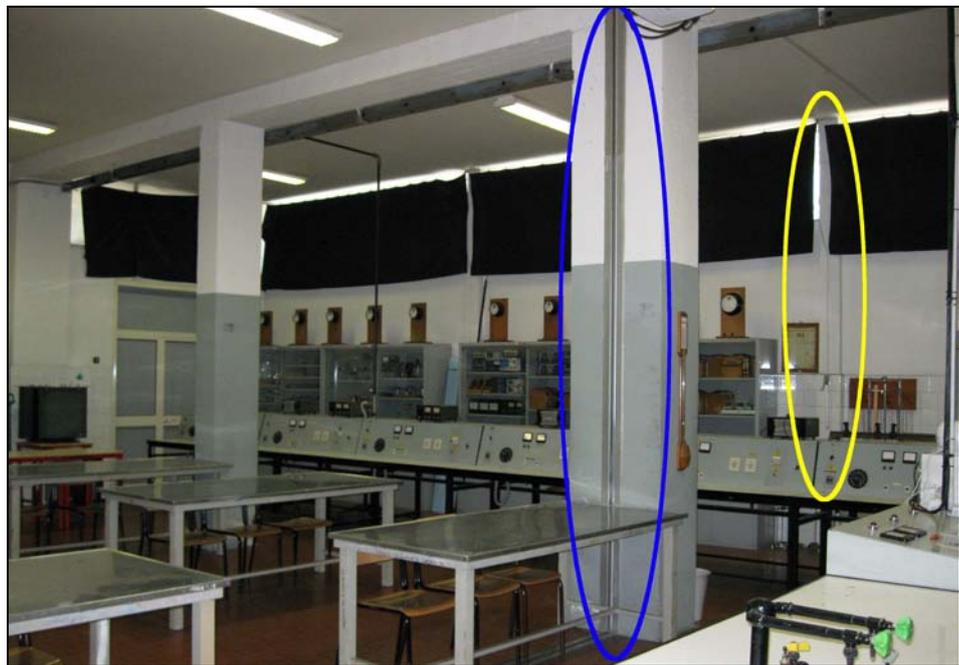
Fig. 3-13 Laboratorio di fisica – particolare giunto esistente (pilastro doppio) e mancante(lato strada)

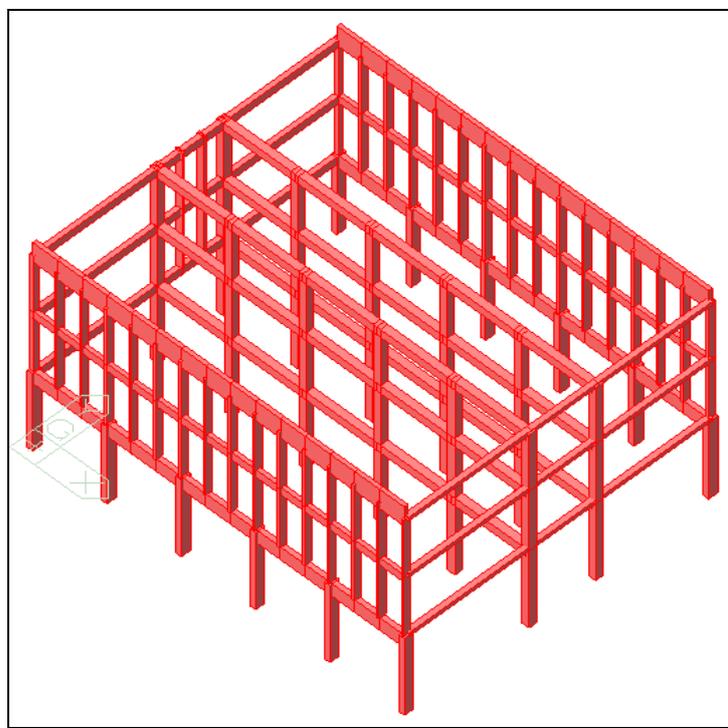
Fig. 4.2.1.1 – Modello blocco1

Viceversa, in via di prima approssimazione, si è trascurata la presenza del tamponamento cieco in mattoni presente sulla testata terminale. Trattasi di una semplificazione introdotta nel sistema resistente al solo fine di valutare la risposta strutturale in una ipotetica situazione di simmetria e pertanto non a favore di sicurezza. Come successivamente illustrato la verifica nella situazione esistente considerata non è soddisfatta, pertanto non è stato necessario affinare il modello e valutarne l'effettivo comportamento.

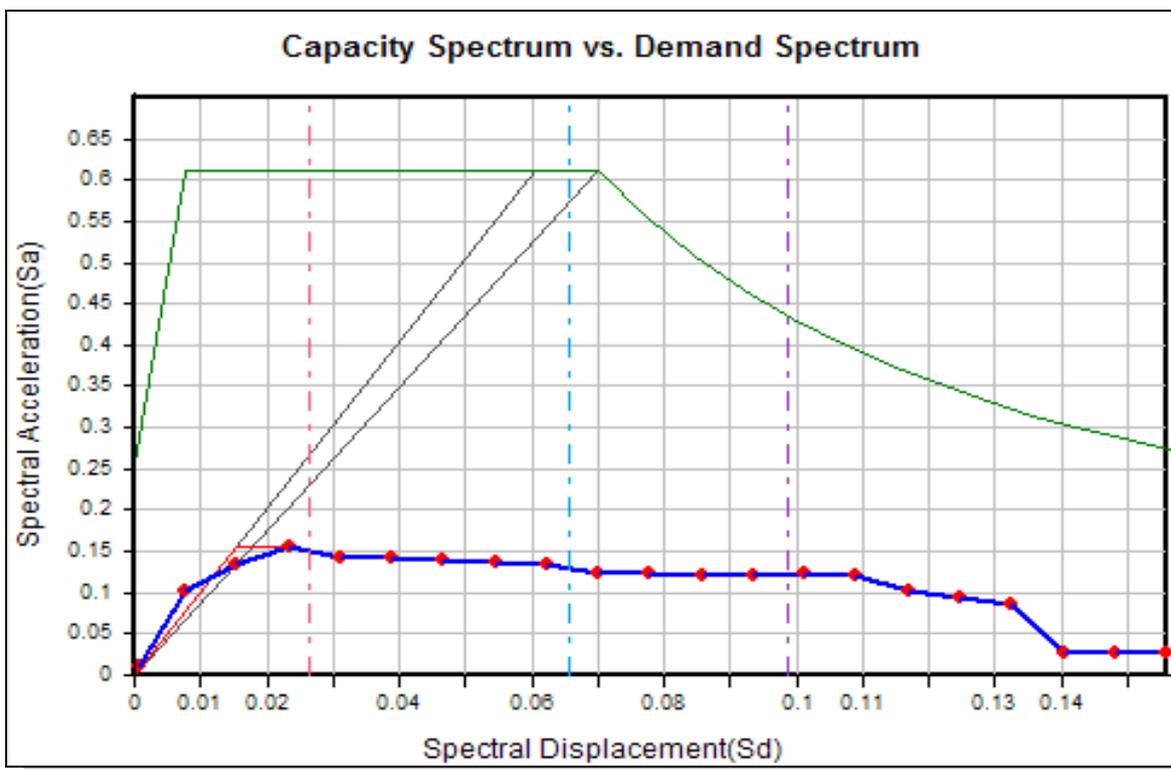
Fig. 4.2.1.2 – Diagramma ADSR +X modale

La richiesta in spostamento del sisma di progetto (spettro di progetto) è rappresentato dalla curva a tratto verde, mentre le rette verticali rossa, azzurra e viola rappresentano rispettivamente la richiesta allo stato limite di danno, di salvaguardia della vita ed al collasso.

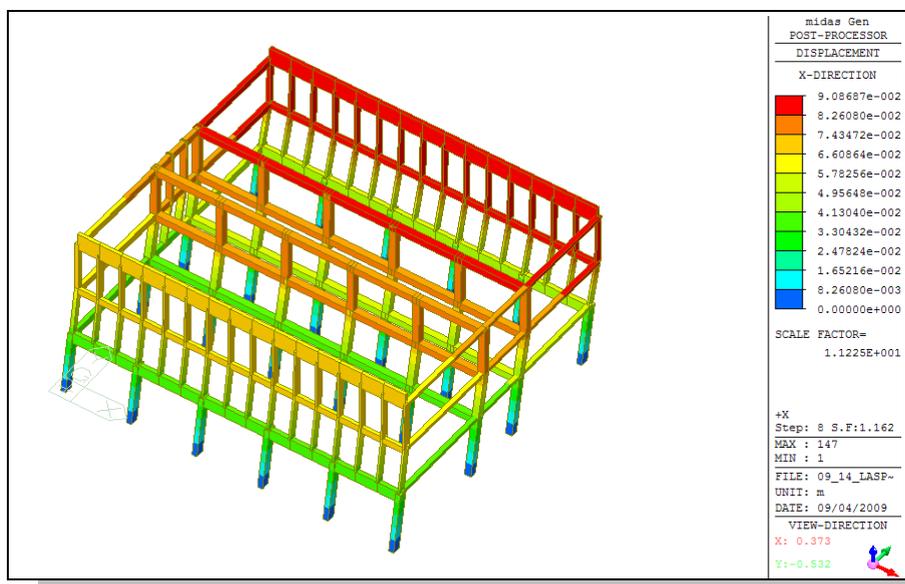
Fig. 4.2.1.3 – deformata

In fig. 4.2.1.3 è riportato il contour degli spostamenti valutati in corrispondenza della richiesta del terremoto per lo stato limite di salvaguardia della vita (step di carico 8)

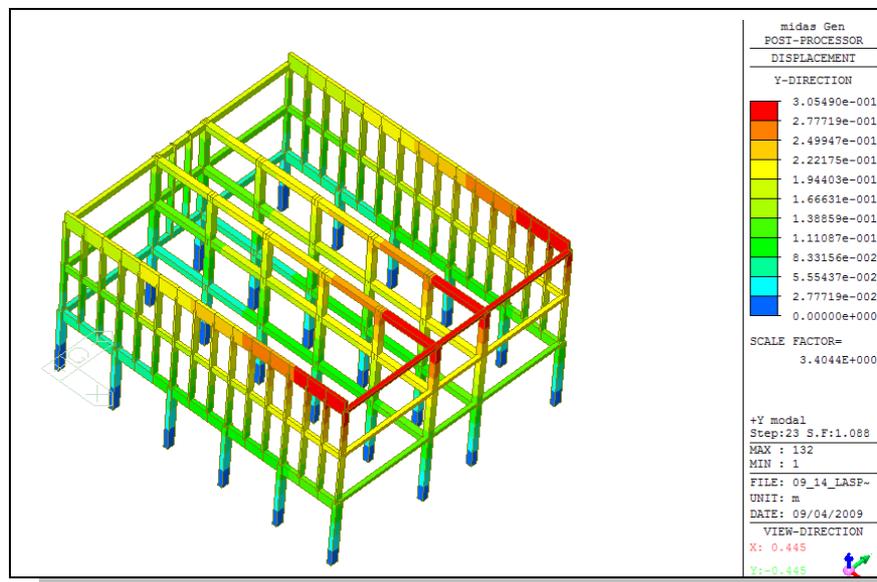
Fig. 4.2.1.6 – deformata

In fig. 4.2.1.3 è riportato il contour degli spostamenti valutati in corrispondenza della richiesta del terremoto per lo stato limite di salvaguardia della vita (step di carico 23)

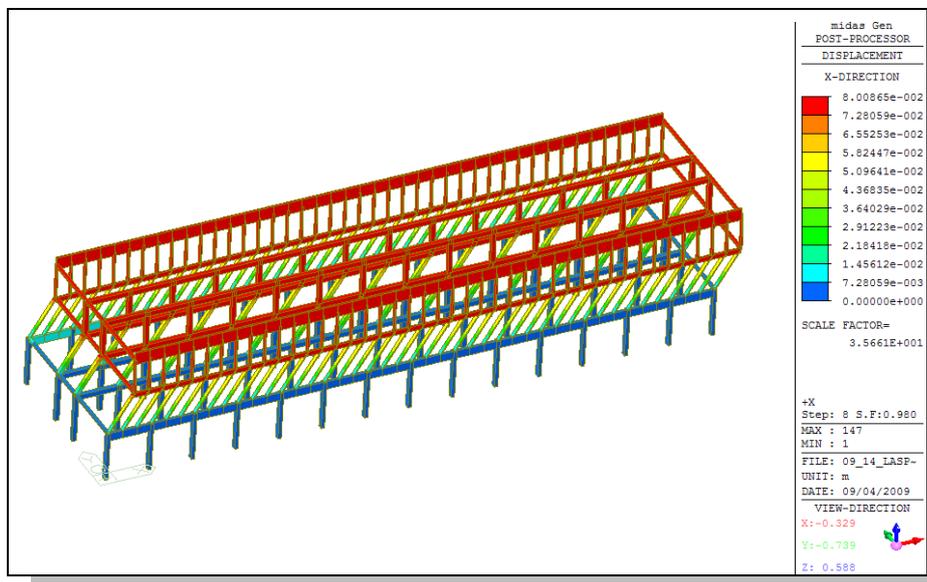
In fig. 4.2.2.3 è riportato il contour degli spostamenti valutati in corrispondenza della richiesta del terremoto per lo stato limite di salvaguardia della vita (step di carico 8)

Fig. 4.2.2.3 – Spostamento direzione X – step 8

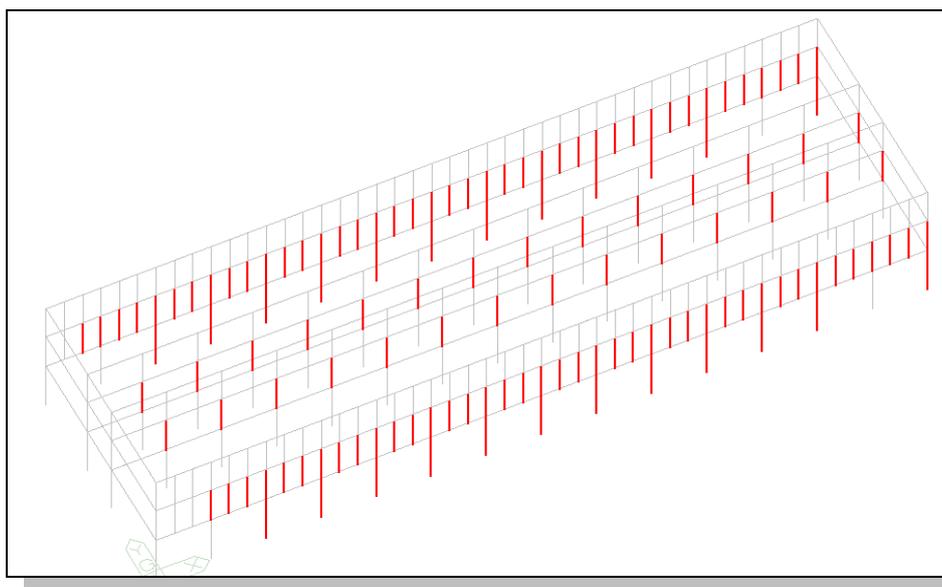
Come nel caso precedente (US1) le verifiche degli elementi fragili (pilastri corti sul prospetto) sono soddisfatte per step di carico prossimi a quello iniziale, con conseguenti moltiplicatori di collasso prossimi allo zero.

Fig. 4.2.2.4 – Meccanismi duttili - fragili non verificati

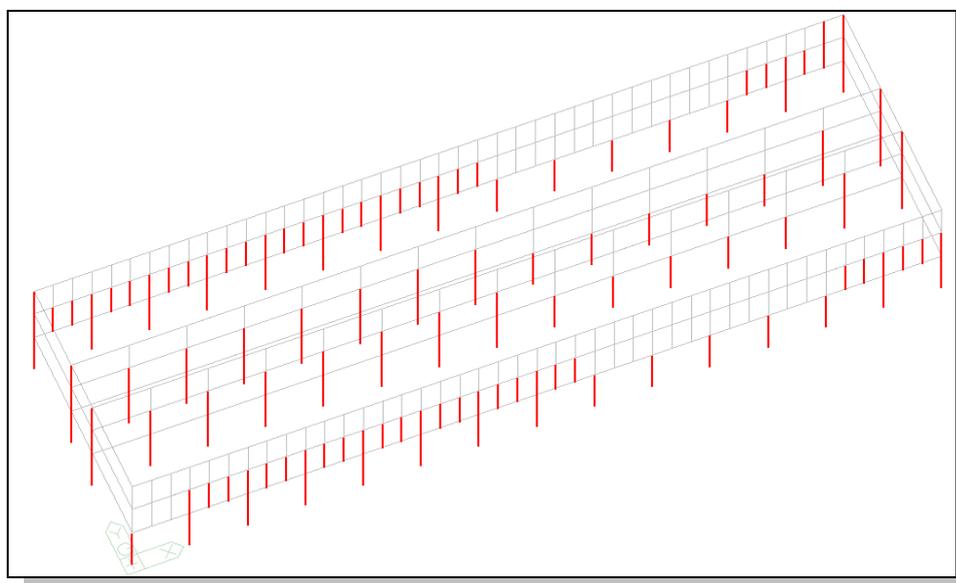
Il controllo, in corrispondenza dello spostamento richiesto, delle rotazioni di snervamento e delle resistenze a taglio, mostra come molti elementi, localizzati sia al primo che al secondo livello della struttura, ed in taluni casi anche al terzo, superino i limiti di verifica (vedi fig. 4.2.1.7).

Fig. 4.2.2.7 – Meccanismi duttili-fragili non verificati - +Ymodale

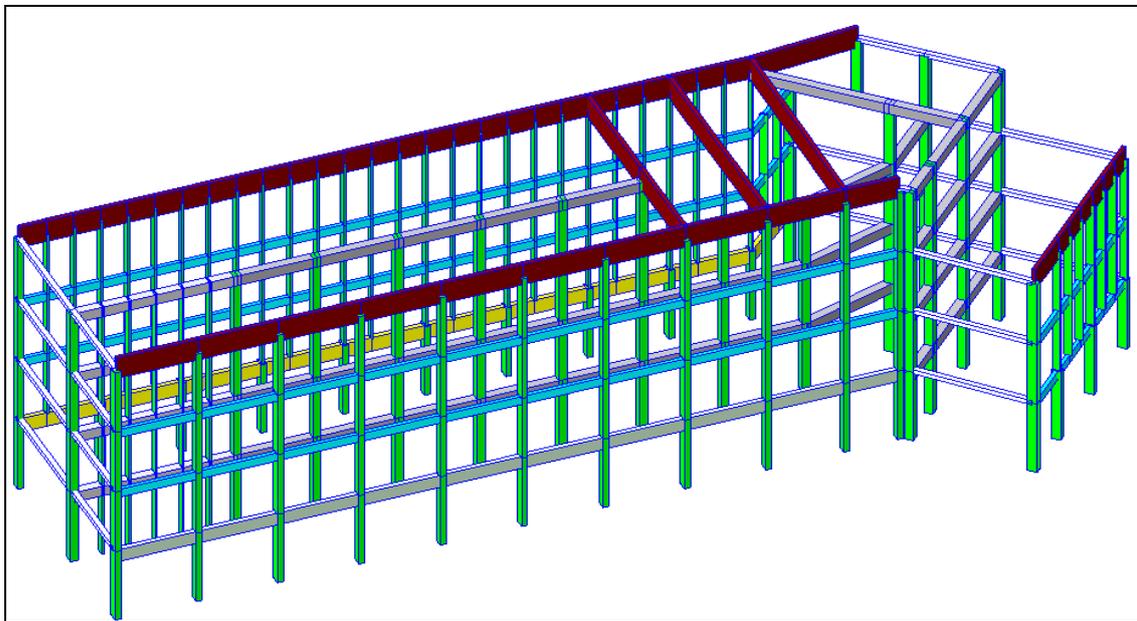
Fig. 4.2.3.1 – Modello blocco3

- numero di piani, (ora 4 anziché 3);
- dimensioni trasversali, qui ridotte in quanto il corridoio disimpegna verso le aule solamente su un lato anziché su ambo i lati come nei casi precedenti;
- disegno architettonico e strutturale del fronte principale: il tipico disegno che contraddistingue sia il prospetto principale sia il retro delle unità strutturali 1 e 2 viene qui mantenuto solo per il prospetto sul retro. Nel passaggio tra il primo piano e quelli sovrastanti il passo dei pilastri è mantenuto costante ed al contempo si osserva un'interazione ancora più marcata con i tamponamenti di facciata.

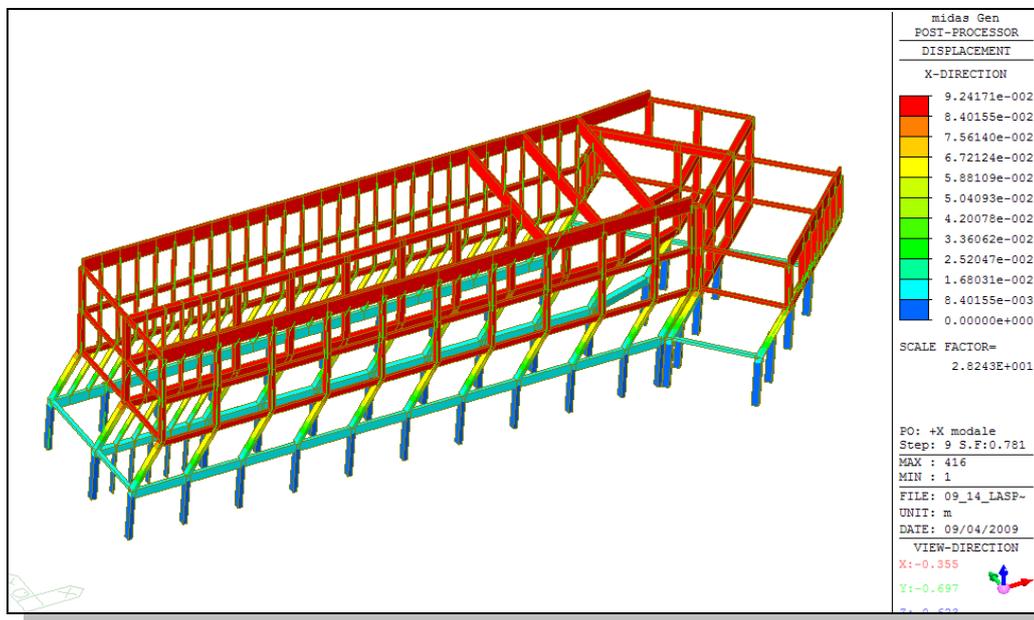
Fig. 4.2.3.3 – deformata

In fig. 4.2.3.3 è riportato il contour degli spostamenti valutati in corrispondenza della richiesta del terremoto per lo stato limite di salvaguardia della vita (step di carico 9)

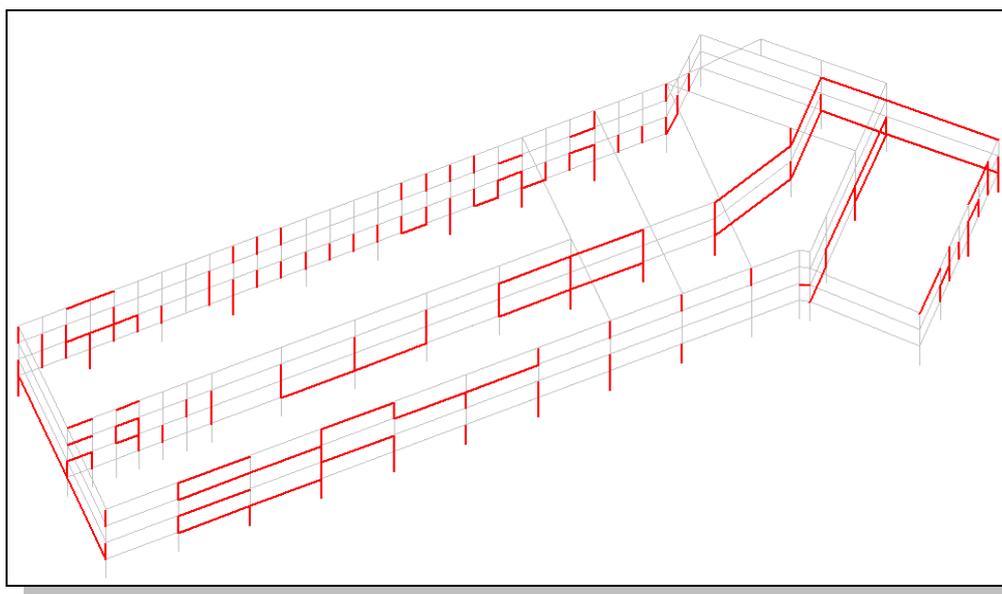
Le verifiche degli elementi fragili sono soddisfatte per step di carico prossimi a quello iniziale, con conseguenti moltiplicatori di collasso prossimi allo zero.

Fig. 4.2.3.4 – Meccanismi duttili-fragili non verificati

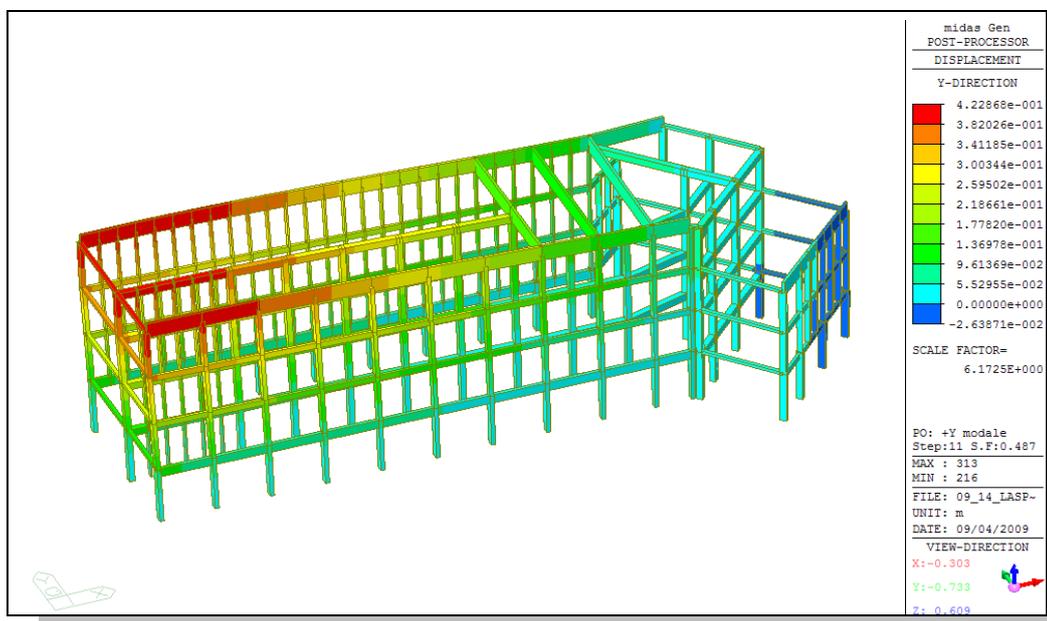
Fig. 4.2.3.6 – deformata

In fig. 4.2.3.6 è riportato il contour degli spostamenti valutati in corrispondenza della richiesta del terremoto per lo stato limite di salvaguardia della vita (step di carico 11)

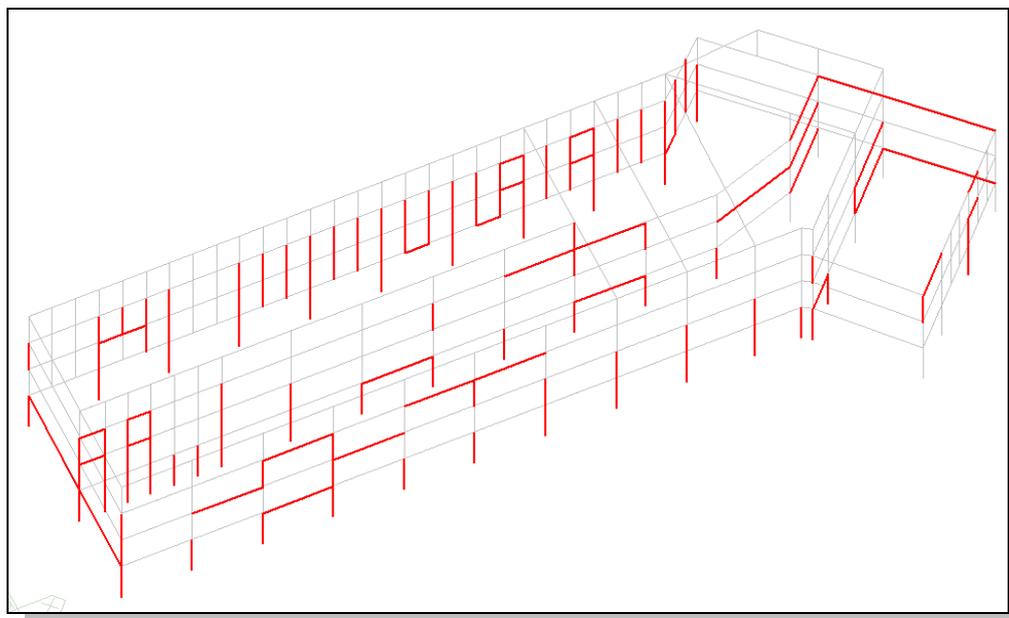
Il controllo, in corrispondenza dello spostamento richiesto, delle rotazioni di snervamento e delle resistenze a taglio, mostra come molti elementi, localizzati secondo uno schema piano-altimetrico irregolare, superino i limiti di verifica (vedi fig. 4.2.3.7).

Fig. 4.2.3.7 – Meccanismi duttili-fragili non verificati

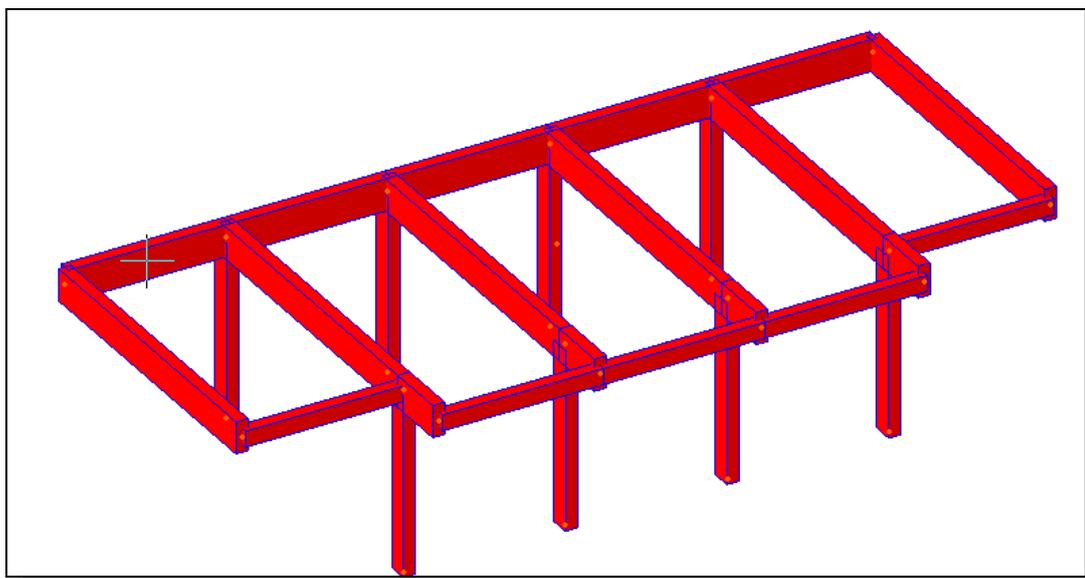
Fig. 4.2.4.1-1 Modello 3D

In Fig. 4.2.4.1-1 è illustrato il modello geometrico dell'unità strutturale 4A.

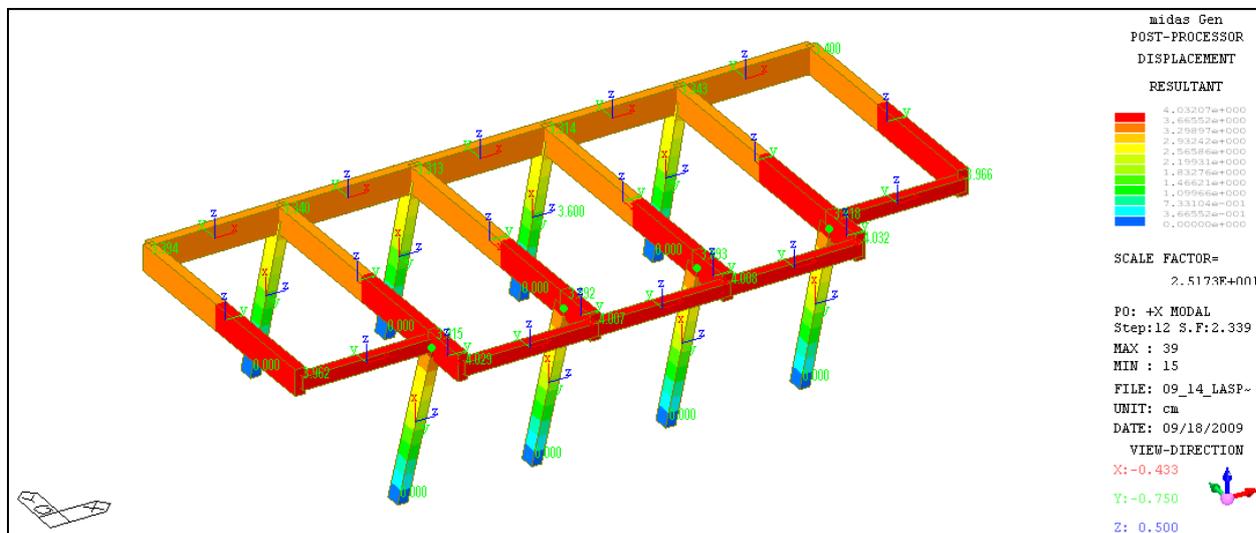
Fig. 4.2.4.1-3 Deformata

In Fig. 4.2.4.1-3 è riportato il contour degli spostamenti valutati in corrispondenza della richiesta del terremoto per lo stato limite di salvaguardia della vita (step di carico 12)

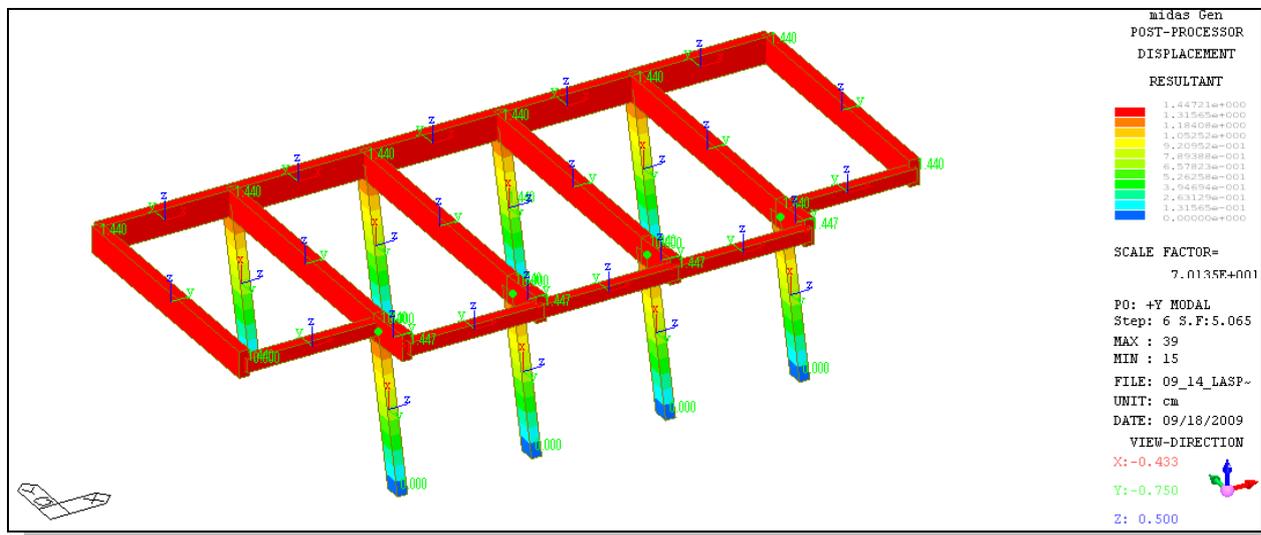
Fig. 4.2.4.1-5 Deformata

In Fig. 4.2.4.1-5 è riportato il contour degli spostamenti valutati in corrispondenza della richiesta del terremoto per lo stato limite di salvaguardia della vita (step di carico 6)

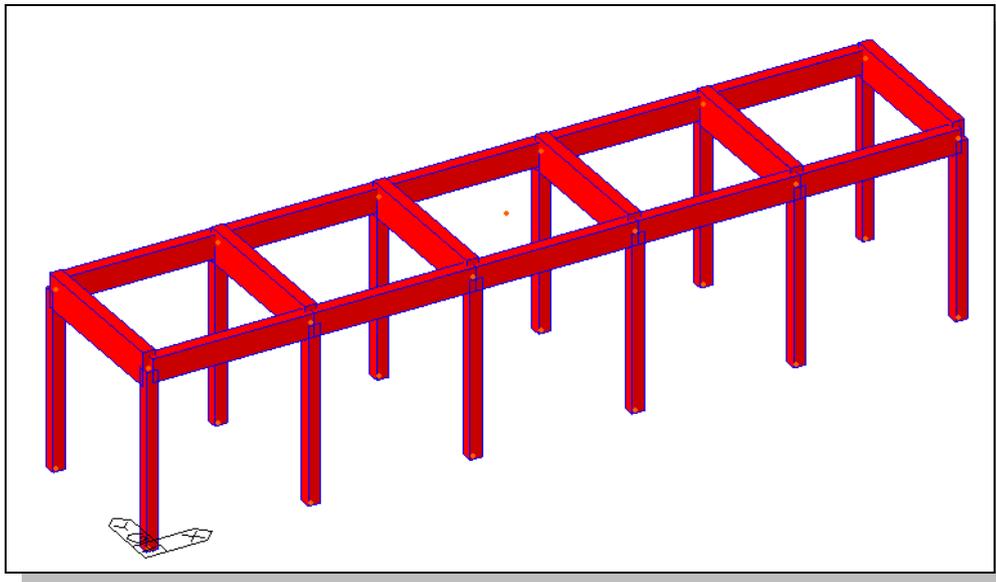
Fig. 4.2.4.3-1 Modello 3D Blocco 5

In Fig. 4.2.4.3-1 è illustrato il modello geometrico dell'unità strutturale 5.

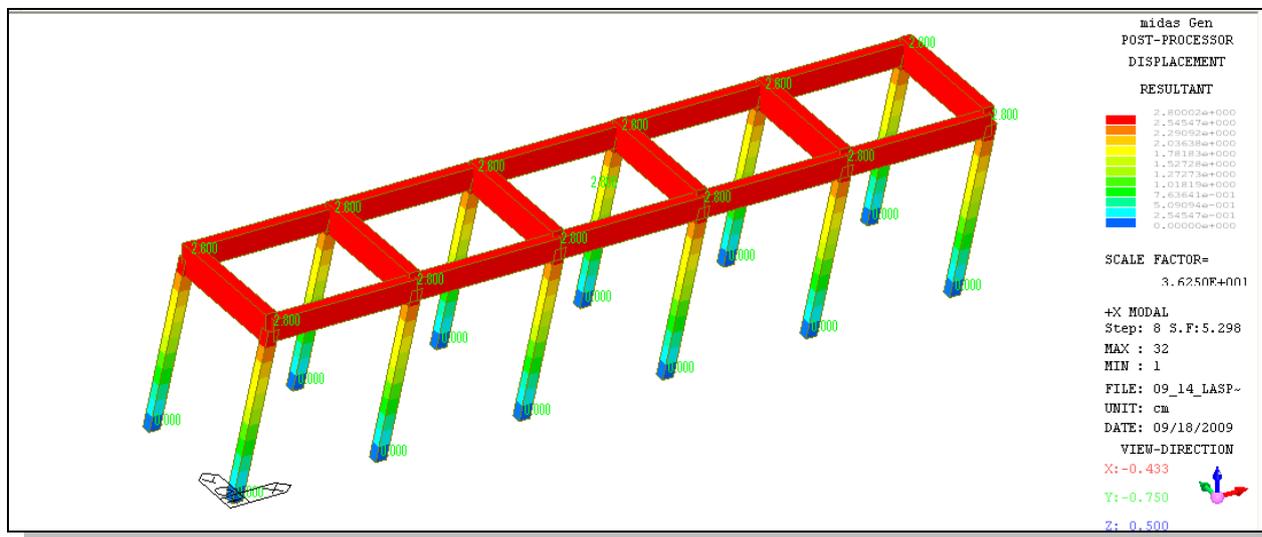
Fig.4.2.4.3-3 Deformata

In Fig.4.2.4.3-3 è riportato il contour degli spostamenti valutati in corrispondenza della richiesta del terremoto per lo stato limite di salvaguardia della vita (step di carico 8)

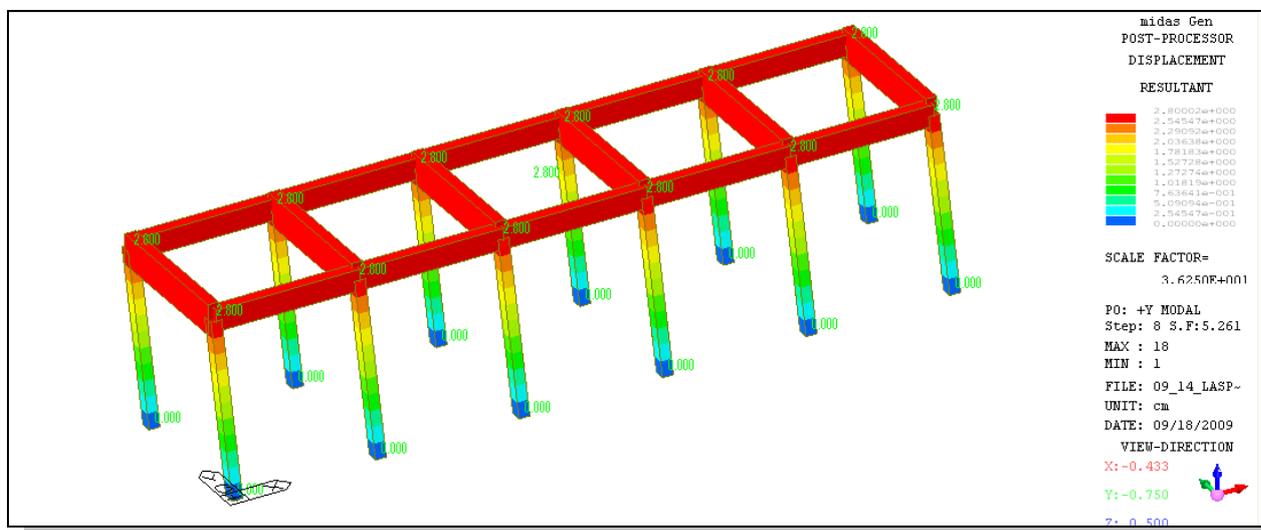
Fig. 4.2.4.3-5 Deformata

In Fig. 4.2.4.3-5 è riportato il contour degli spostamenti valutati in corrispondenza della richiesta del terremoto per lo stato limite di salvaguardia della vita (step di carico 8)

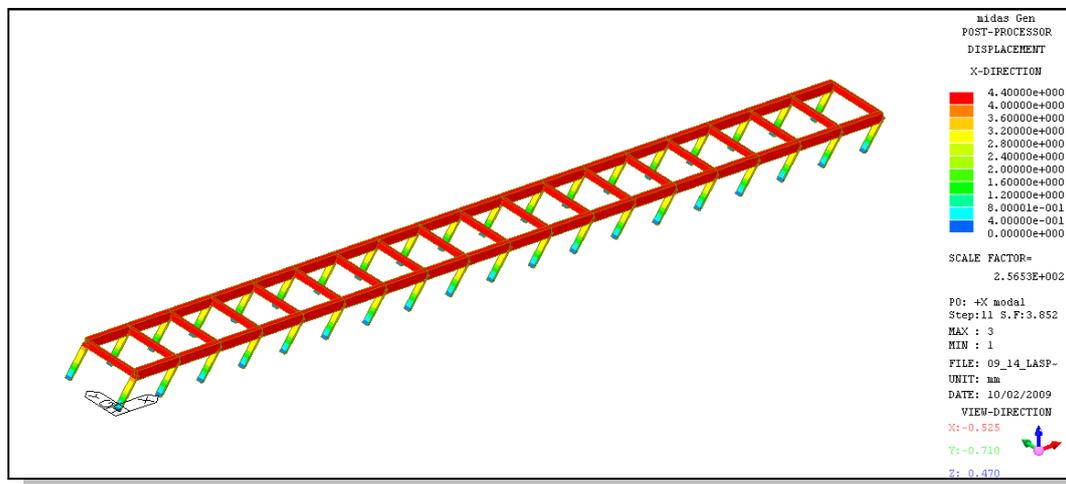
Fig. 4.2.4.3-3 Deformata

In FFig. 4.2.4.3-3g. 5.2.6-3 è riportato il contour degli spostamenti valutati in corrispondenza della richiesta del terremoto per lo stato limite di salvaguardia della vita (step di carico 8)

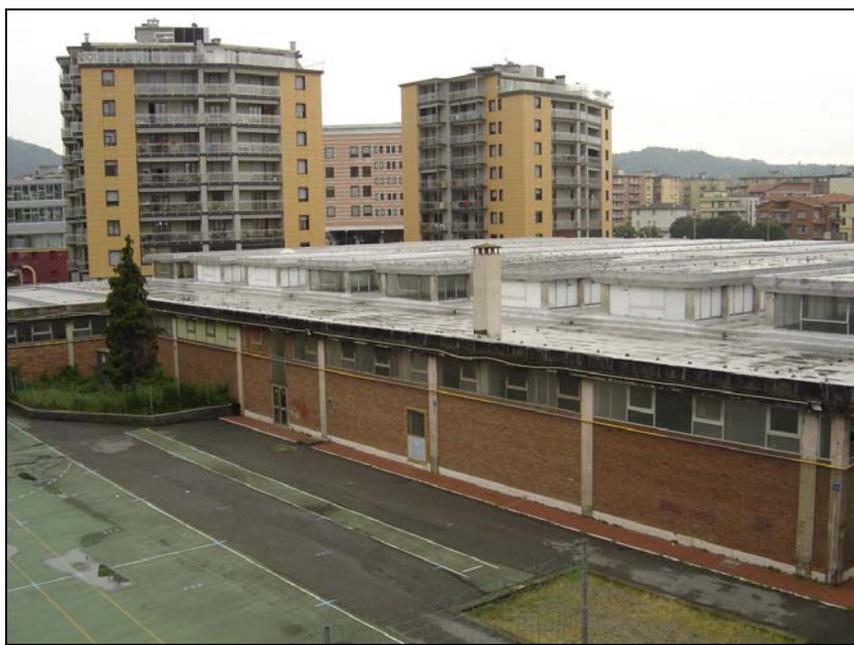
Fig. 5.1-1 corpo officine

- A. pilastri corti presenti nella quasi totalità delle unità strutturali (corpi 1, 2, 3, 4B, 4C, 6). Di questo aspetto si è ampiamente discusso sia in fase di descrizione del sistema strutturale esistente sia in fase di valutazione dei livelli di sicurezza attuali.
- B. per il blocco 6 si è riscontrata:
 - la presenza, oltre che di pilastri corti, di tamponamenti realizzati in laterizi pesanti, tavolati e pennellature in legno che formano un sistema resistente articolato e complesso di problematica individuazione;
 - la presenza sistematica di fori nell'impalcato di copertura per la formazione dei lucernari (vedi Fig. 5.1-1) che impediscono di assumere quale ipotesi progettuale l'impalcato infinitamente rigido.
