Comune di LA SPEZIA

**PROGETTO PRELIMINARE
RELATIVO ALL'ADEGUAMENTO SISMICO
DELL'ISTITUTO SCOLASTICO CAPELLINI**

Relazione Tecnica

Amministrazione Provinciale di LA SPEZIA

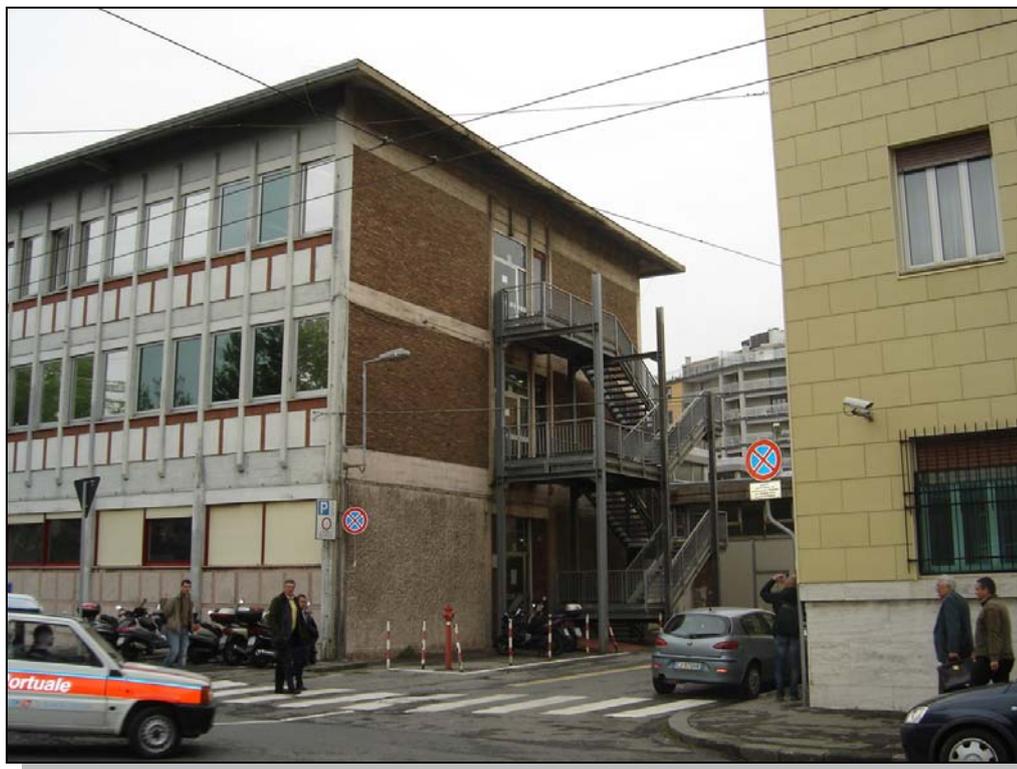
Fig. 5.1-2 Testata Blocco 1

- C. per il blocco 1 la presenza del tamponamento di testata (vedi Fig. 5.1-2) determina un'eccentricità del sistema costruttivo (eccentricità del centro di taglio rispetto al baricentro geometrico delle masse) in quanto genera un aumento di rigidità in corrispondenza del telaio perimetrale terminale. Tale irrigidimento risulta ancor più marcato ed evidente se si pensa che in direzione trasversale il sistema sismo resistente del blocco 1 è costituito solo da pilastri isostatici incastrati alla base.

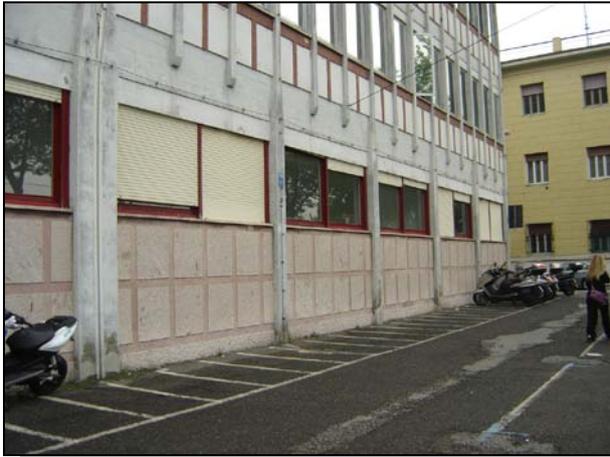
Fig. 5.1-3 corpo principale, prospetto lato mare

- D. fenomeni di degrado dei materiali consistenti nel distacco del copriferro e corrosione dell'armatura (vedi Fig. 5.1-3, Fig. 5.1-4, Fig. 5.1-5 e Fig. 5.1-6)

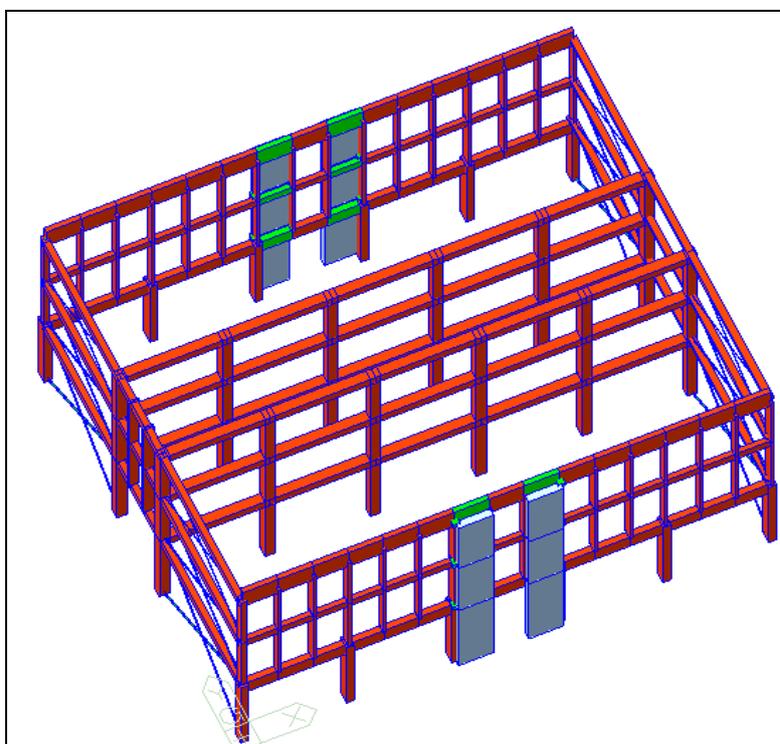
Fig. 5.3.1.1 – Modello blocco1

Sono rappresentati anche i setti in cemento armato posti sul perimetro esterno, in direzione longitudinale, ed alle estremità i controventi metallici elasto-plastici ad instabilità impedita, agenti in direzione trasversale.

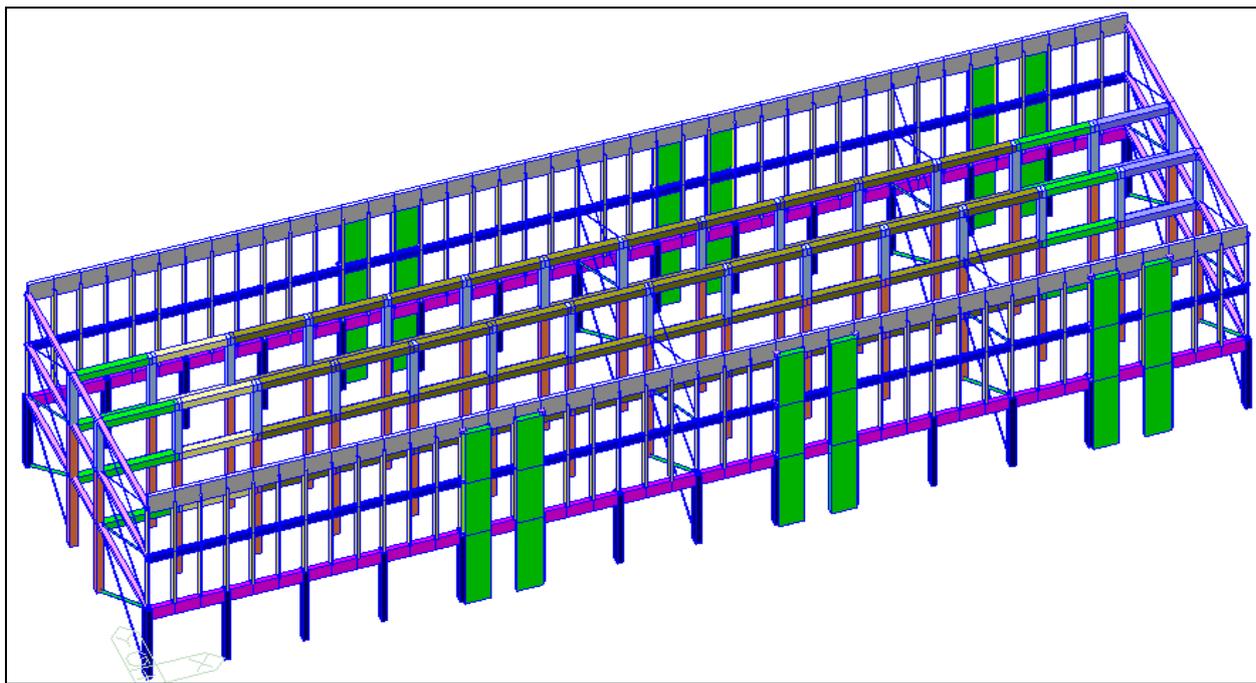
Fig. 5.3.2.1 – Modello blocco3

Per quanto concerne il modello meccanico vale quanto espressamente detto per il blocco 1. Unica diversità consiste nel numero di elementi controventanti in quanto il blocco 2 presenta una maggiore estensione planimetrica.

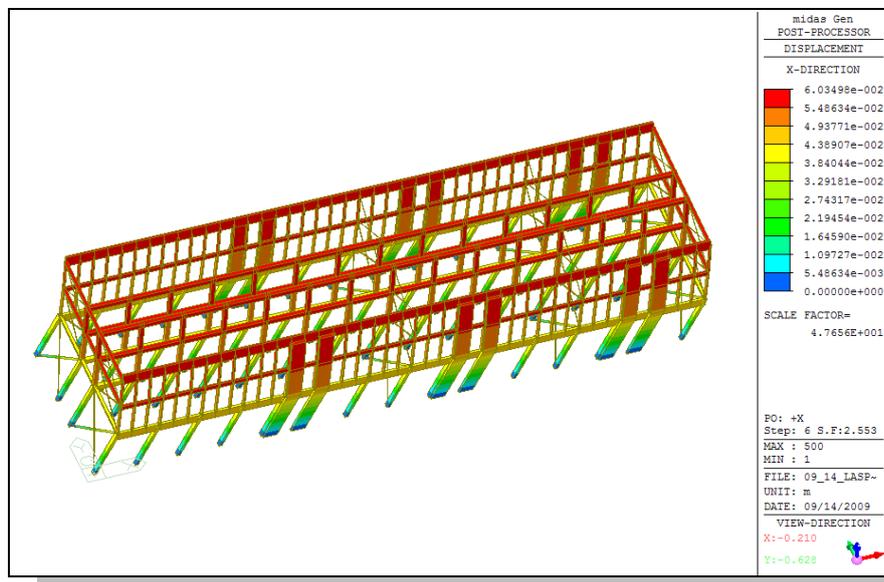
Fig. 5.3.2.3 – deformata

In fig. 5.3.2.3 è riportato il contour degli spostamenti valutati in corrispondenza della richiesta del terremoto per lo stato limite di salvaguardia della vita (step di carico 6)

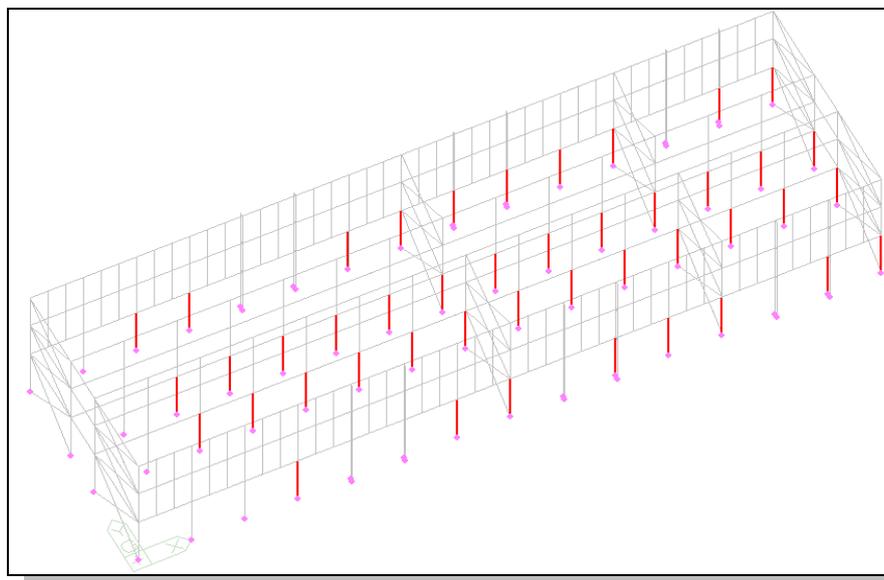
Il controllo, in corrispondenza dello spostamento richiesto, delle rotazioni di snervamento, mostra come gli elementi non verificati si concentrino a livello del piano terra (vedi fig. 5.3.2.4). Nessun elemento manifesta, invece, rotture a taglio.

Fig. 5.3.2.4 – Meccanismi duttili o fragili non verificati

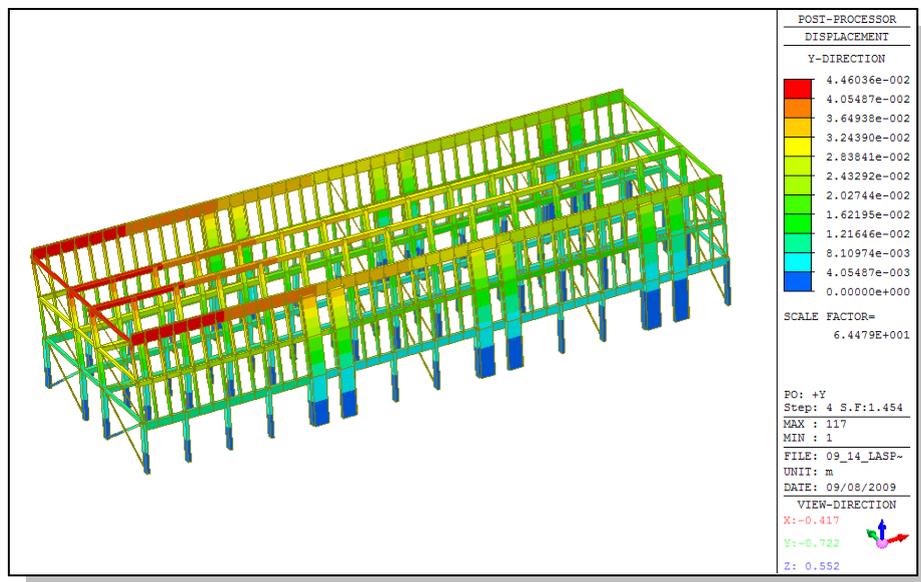
Fig. 5.3.2.6 – deformata

In fig. 5.3.2.6 è riportato il contour degli spostamenti valutati in corrispondenza della richiesta del terremoto per lo stato limite di salvaguardia della vita (step di carico 14)

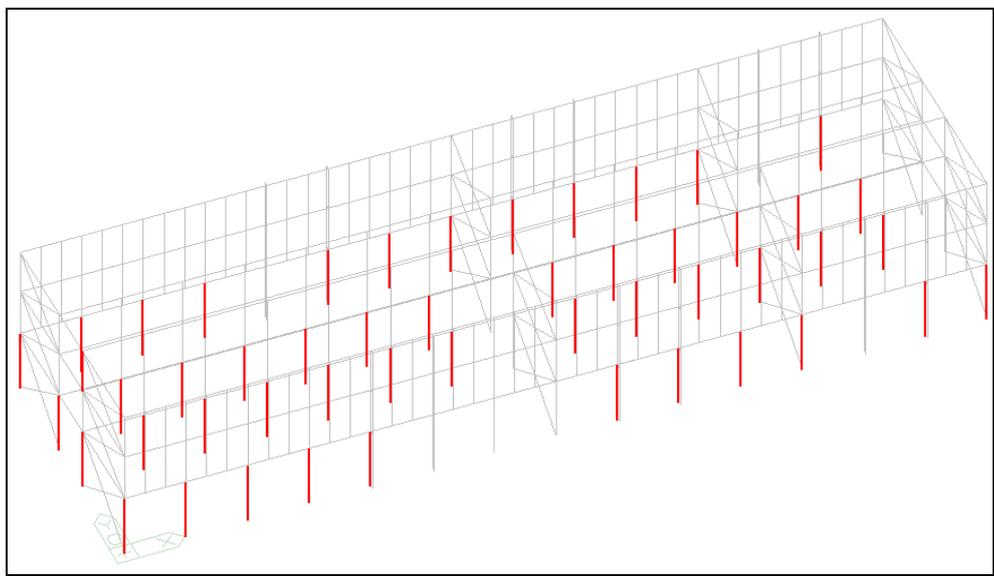
Il controllo, in corrispondenza dello spostamento richiesto, delle rotazioni di snervamento, mostra come gli elementi non verificati si concentrino solo a piano terra (vedi fig. 5.3.2.7). Nessun elemento manifesta, invece, rotture a taglio.

Fig. 5.3.2.7 – Meccanismi duttili o fragili non verificati

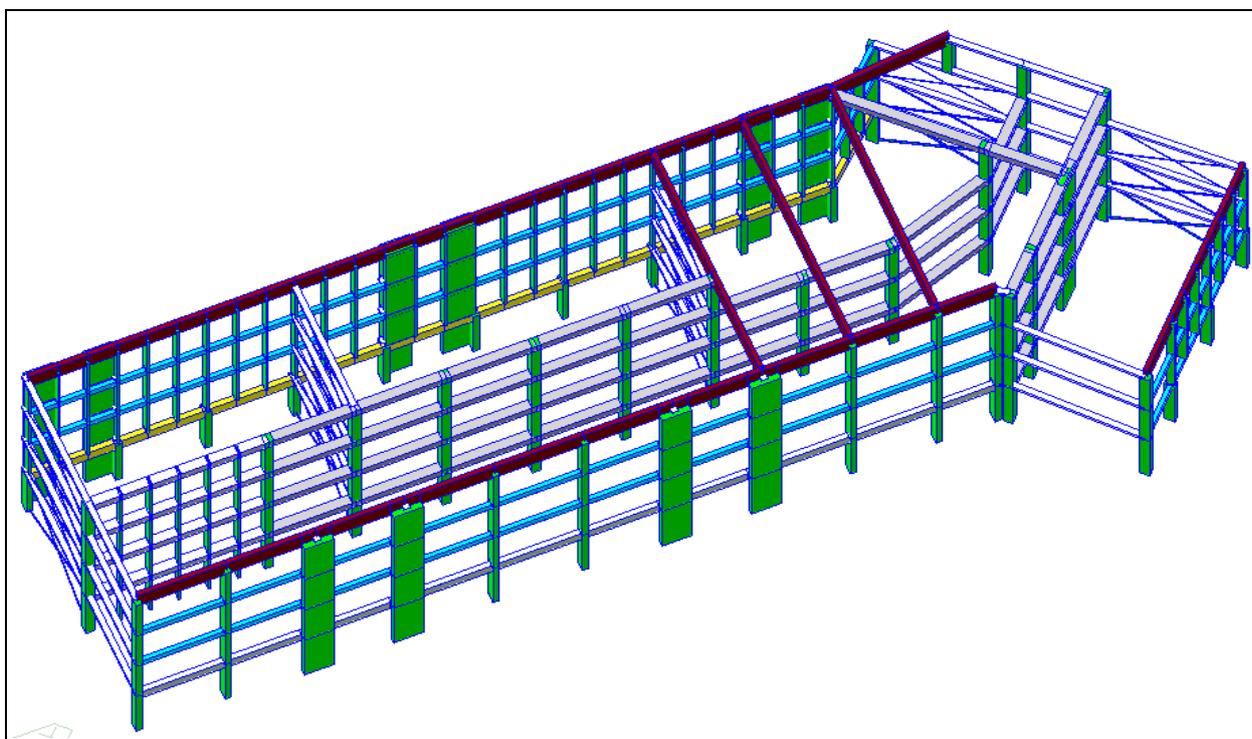
Fig. 5.3.3.1 – Modello blocco3

Peculiarità specifica relativa a questo corpo è rappresentata, in fase di progetto, dall'isolamento a tutti i livelli dei pilastri del prospetto principale dai contigui tamponamenti. Questo si traduce nel modello attraverso l'eliminazione di tutti gli irrigidimenti (end offset) alle estremità di ciascun pilastro del prospetto in questione rispetto alla configurazione esistente.

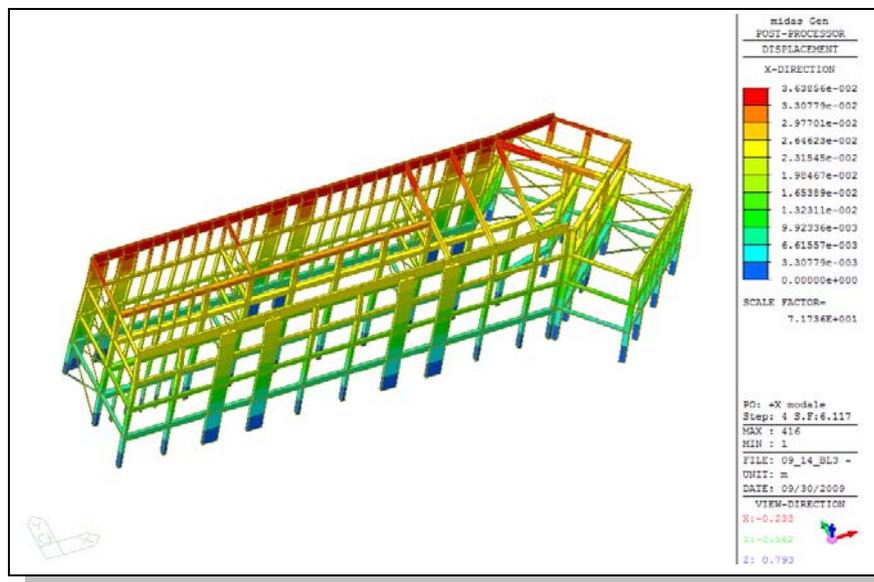
Fig. 5.3.3.3 – deformata

In fig. 5.3.3.3 è riportato il contour degli spostamenti valutati in corrispondenza della richiesta del terremoto per lo stato limite di salvaguardia della vita (step di carico 4)

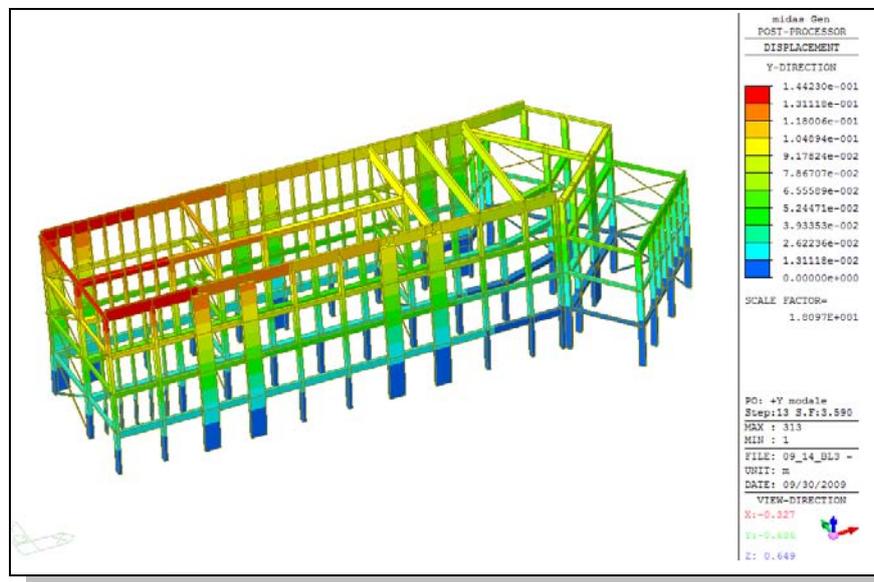
Fig. 5.3.3.6 – deformata

In fig. 5.3.3.6 è riportato il contour degli spostamenti valutati in corrispondenza della richiesta del terremoto per lo stato limite di salvaguardia della vita (step di carico 13)

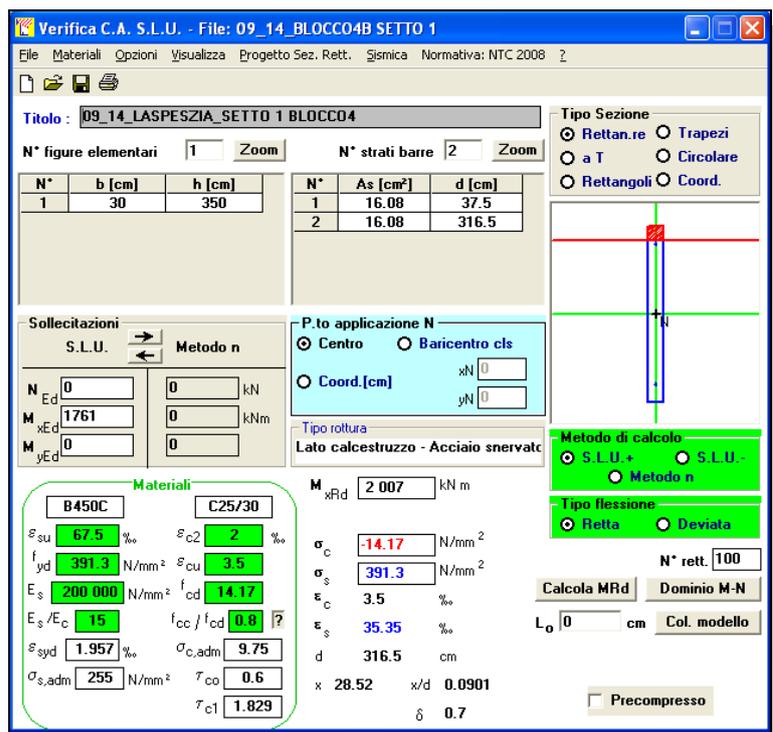
Fig. 5.3.5-2 Verifica a pressoflessione del setto 1

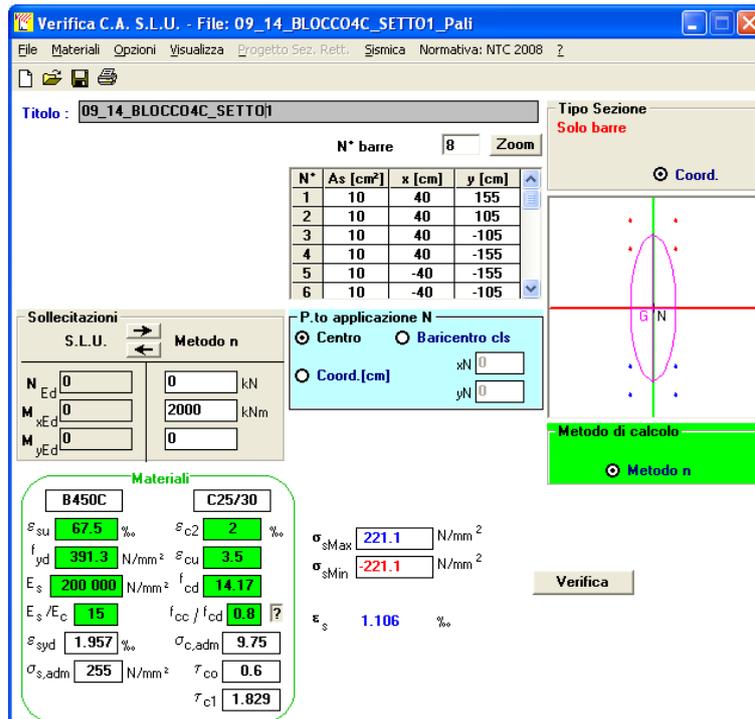
Fig. 5.3.5-3 Tensione massima nei pali di fondazione

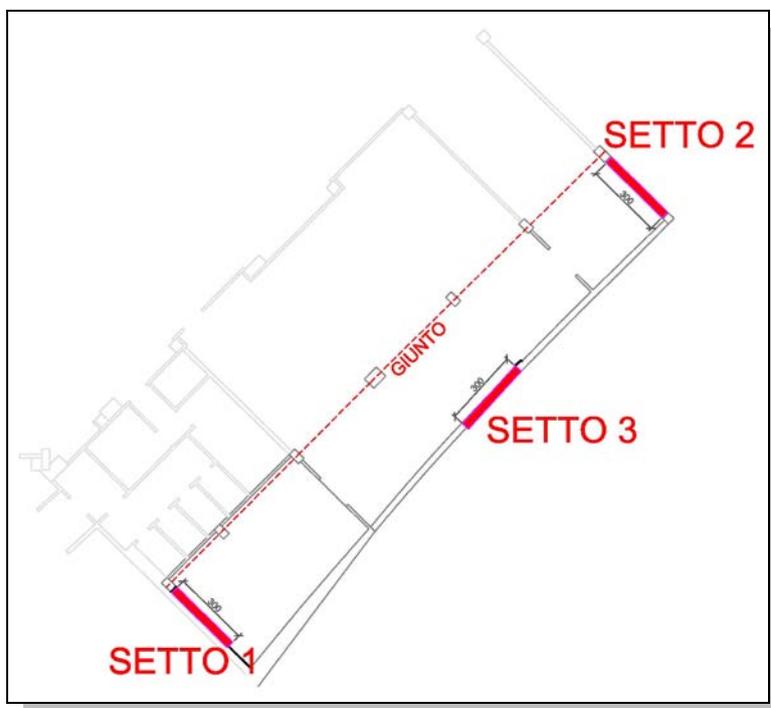
Fig. 5.3.6-1 Posizionamento setti di controvento

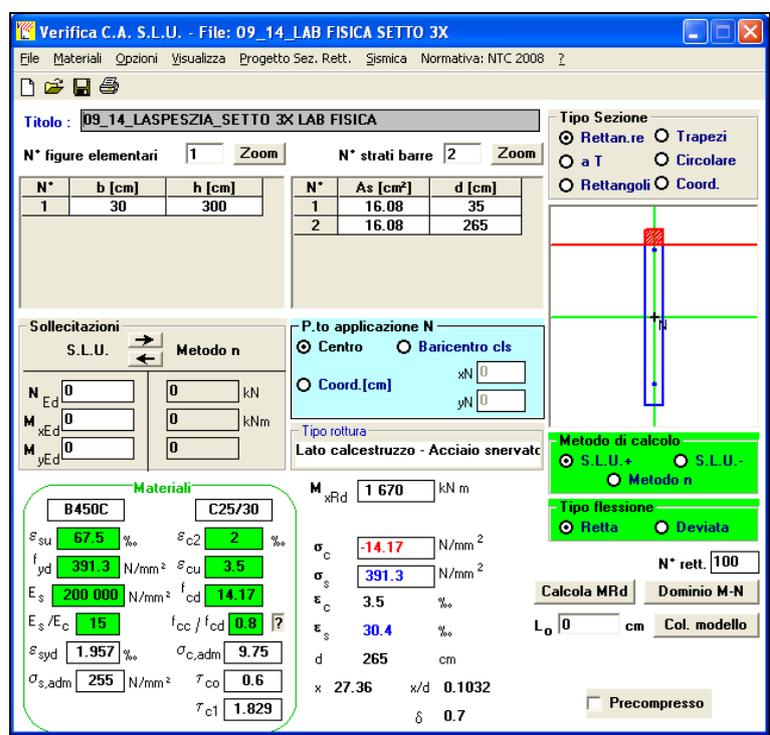
Fig. 5.3.6-2 Verifica a pressoflessione del setto 3
