Provincia di La Spezia

Comune di Brugnato

**INTERVENTO DI RIPRISTINO DELLA VIABILITA' DELLA S.P. 7  
"BRUGNATO-SUVERO-CASONI" NEL TRATTO  
"BRUGNATO – ROCCHETTA VARA" DAL Km 1+700 AL Km 2+500**

**RELAZIONE GEOLOGICA, GEOTECNICA E SISMICA**

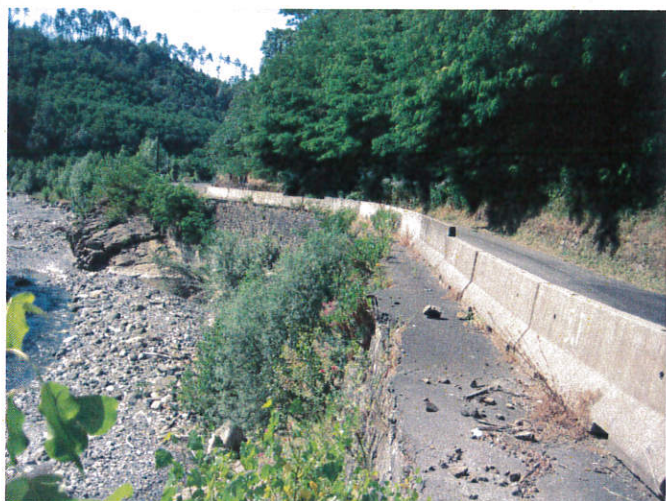
| Foto 1 | Panoramica Lotto 1 |

Il primo intervento, denominato Lotto 1, ha interessato la strada per circa 60-70 m, con riduzione della sede stradale e messa in evidenza del vecchio muro che costituiva il sostegno della vecchia strada (foto 1), il secondo tratto, denominato Lotto 2 e di una lunghezza di circa 60 m, non ha interessato propriamente la sede stradale ma il cedimento ha causato lo scalzamento del terreno lato fiume con creazione di una scarpata in erosione che potrebbe regredire ancora (foto 9).

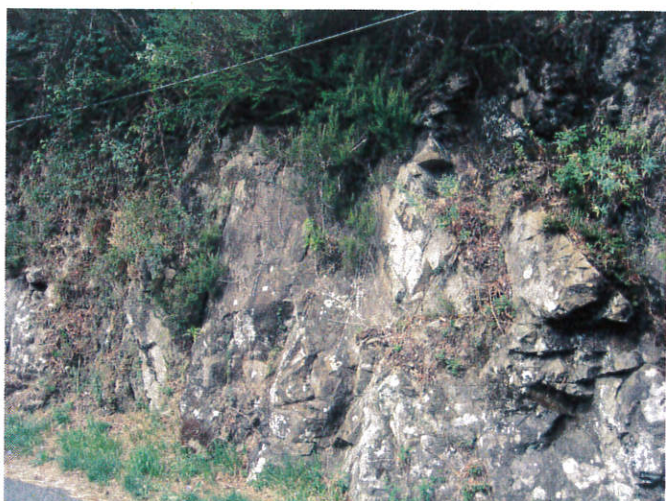
| Foto 2 | Affioramento roccioso a monte Lotto 1 |

Nel Lotto 1 la roccia affiora nell'alveo del torrente come grossi costoni rocciosi in corrispondenza dell'inizio e del tratto finale del cedimento (foto 6) ed ancora a monte della strada a cominciare dalla fine del cedimento fino al corso denominato Fosso 1 (foto 2-3).

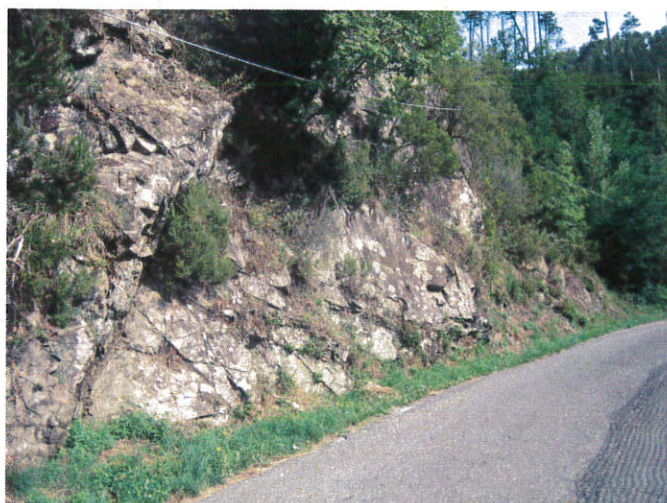
| Foto 3 | Affioramento roccioso a monte Lotto 1 |

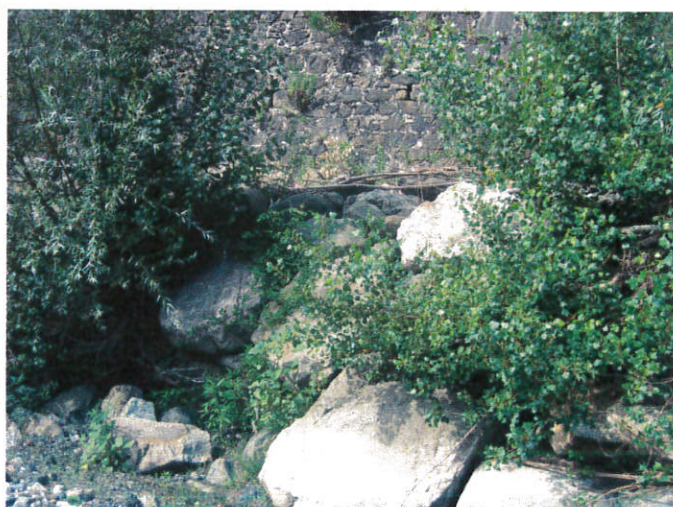
| Foto 5 | Scogliera di protezione dopo evento 2011 |

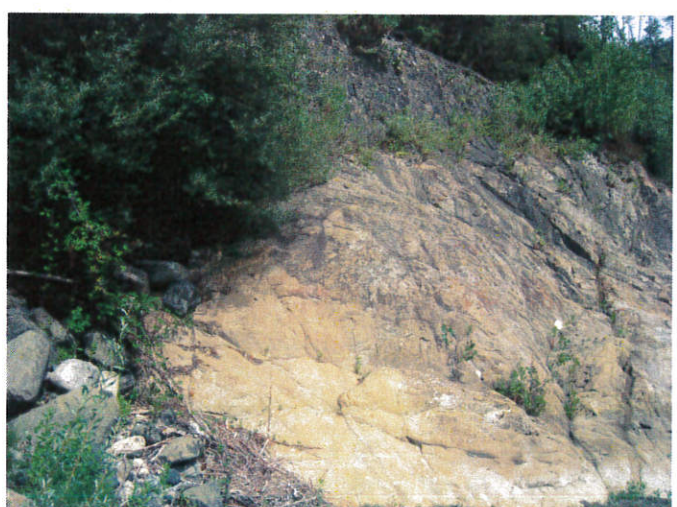
| Foto 6 | Affioramento roccioso in alveo |

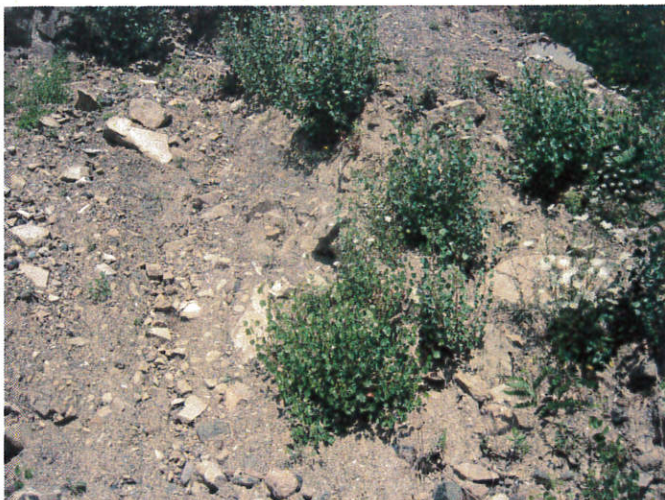
| Foto 7 | Detrito in corrispondenza "Fosso 1" |

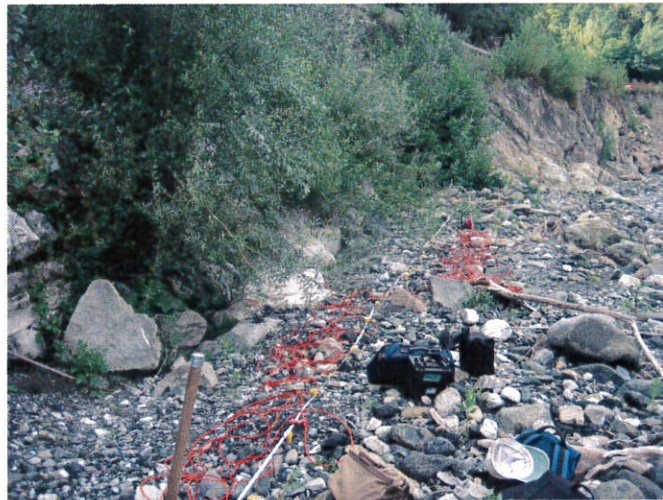
| Foto 8 | Stesa sismica MASW Lotto 1 |

Per entrambi i lotti è stata eseguita una stesa sismica MASW per la classificazione sismica del suolo, per il Lotto 1 la stesa è stata ubicata subito a lato della scogliera provvisoria (foto 8) in quanto la presenza del muro vecchio e la sede stradale ridotta avrebbero reso difficile una disposizione in corrispondenza della sede stradale, per il Lotto 2 la stesa è stata ubicata lungo la sede stradale (foto 12) in quanto lo spazio era maggiore ed inoltre a valle il profilo è naturale.

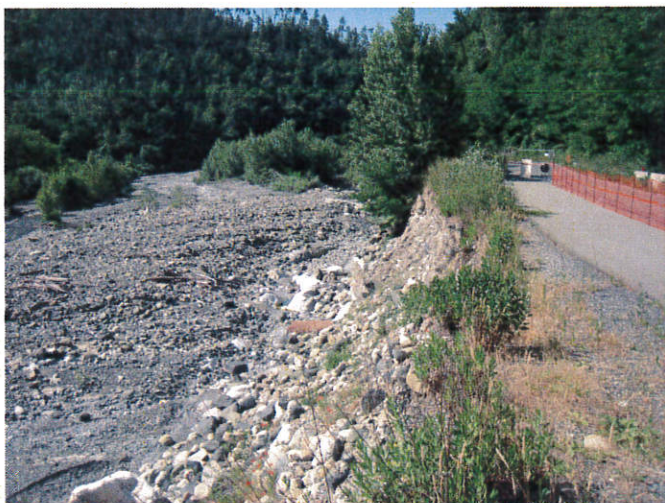
| Foto 9 | Panoramica Lotto 2 |

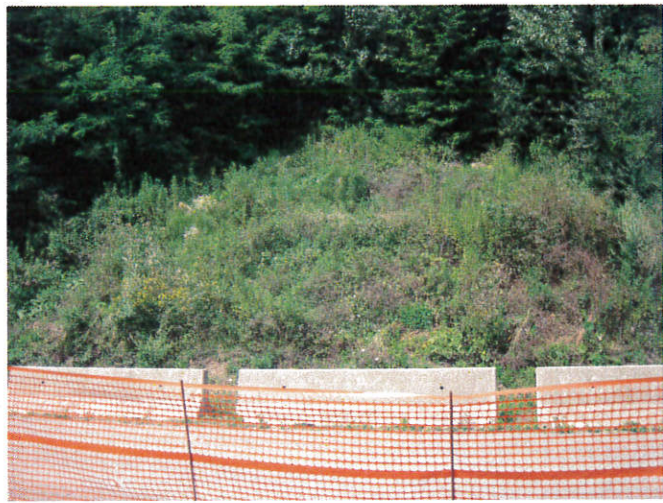
| Foto 10 | Corpo detritico a monte Lotto 2 |

Per il Lotto 2 la roccia non affiora mai in superficie in quanto l'area fa parte di una placca detritica eluviale e colluviale (foto 10) a cui si aggiungono le alluvioni recenti utilizzate, per lo meno verso il lato di valle, per la costruzione del terrapieno su cui è stata ubicata la sede stradale (foto 11).

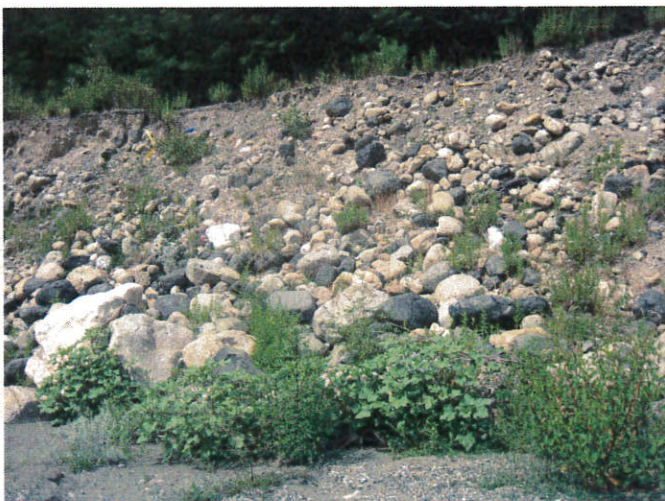
| Foto 11 | Scarpata a valle Lotto 2 |

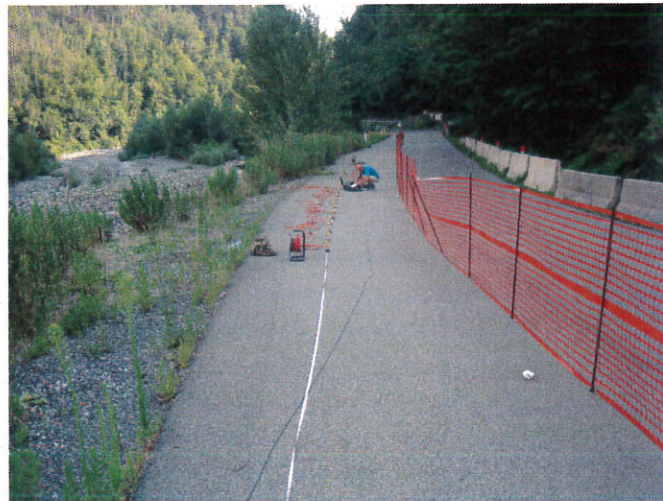
| Foto 12 | Stesa sismica MASW Lotto 2 |
